ΤΕΧΝΙΚΗ ΥΠΟΒΟΗΘΗΣΗ ΥΠΗΡΕΣΙΩΝ ΣΕ ΜΕΛΕΤΕΣ ΠΟΥ ΕΚΠΟΝΟΥΝ ΜΕ ΙΔΙΑ ΜΕΣΑ - ΕΚΤΙΜΗΣΗ ΤΗΣ ΥΦΙΣΤΑΜΕΝΗΣ ΚΑΤΑΣΤΑΣΗΣ ΤΩΝ ΔΙΩΡΥΓΩΝ ΜΕ ΤΑΥΤΟΧΡΟΝΗ ΑΠΟΤΥΠΩΣΗ ΤΩΝ ΣΩΡΕΥΜΕΝΩΝ ΦΕΡΤΩΝ ΥΛΙΚΩΝ ΤΗΣ ΚΟΙΤΗΣ ΑΥΤΩΝ ΚΑΘΩΣ ΚΑΙ ΥΔΡΑΥΛΙΚΟΣ ΕΛΕΓΧΟΣ ΤΩΝ ΔΙΑΤΟΜΩΝ - ΠΡΟΤΑΣΗ ΑΜΕΣΗΣ ΑΠΟΚΑΤΑΣΤΑΣΗΣ ΤΩΝ ΚΕΝΤΡΙΚΩΝ ΔΙΩΡΥΓΩΝ "Η" ΚΑΙ "Ζ" ΚΑΙ ΕΠΑΝΕΠΕΝΔΥΣΗΣ ΤΟΥΣ

ΞΑΝΘΗ , ΑΠΡΙΛΙΟΣ 2022

ΥΔΡΑΥΛΙΚΗ ΜΕΛΕΤΗ

ΤΕΧΝΙΚΗ ΕΚΘΕΣΗ

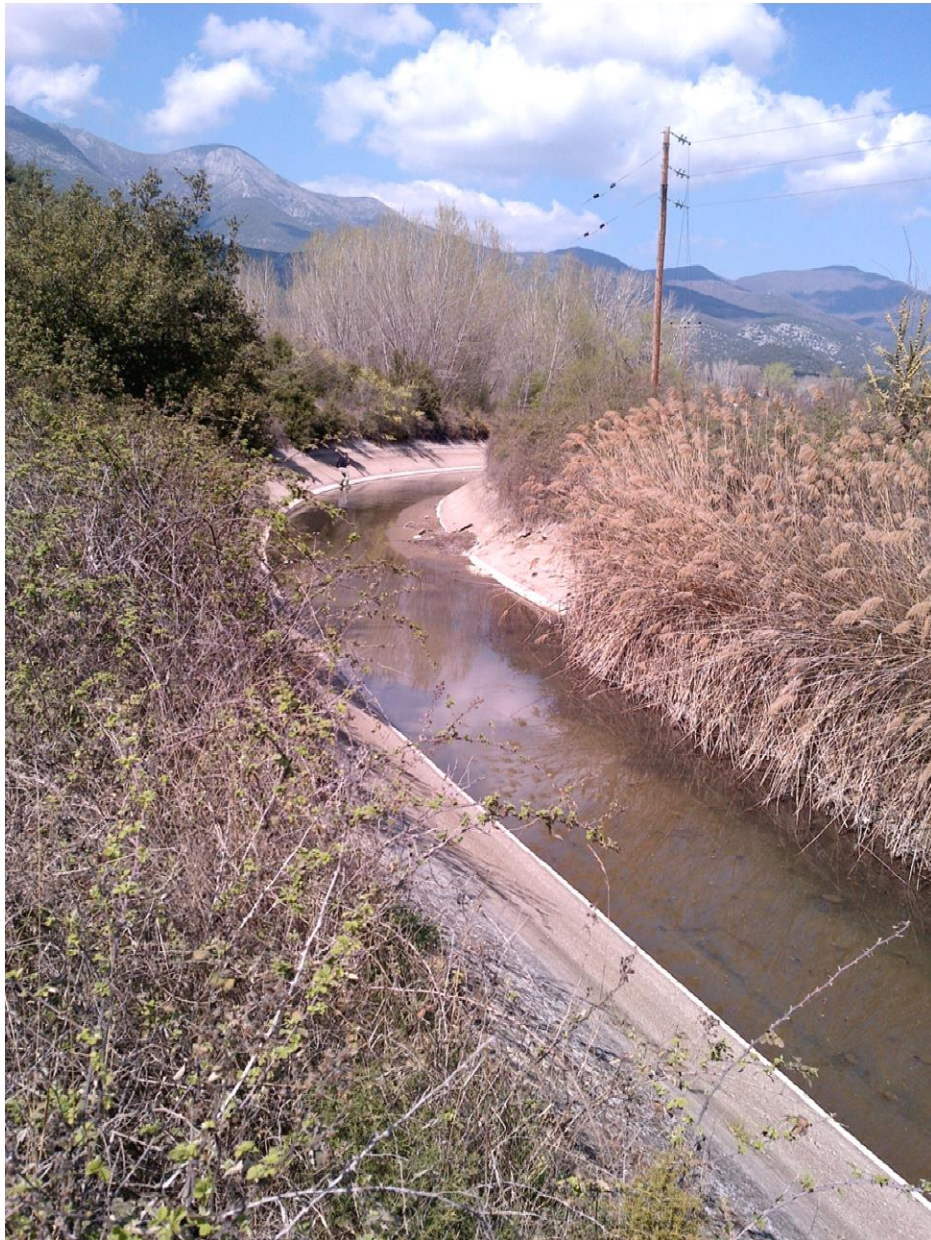
Φωτ. 4: Όψη Κεντρικού Προσαγωγού Με Βλάστηση εντός της κοίτης.

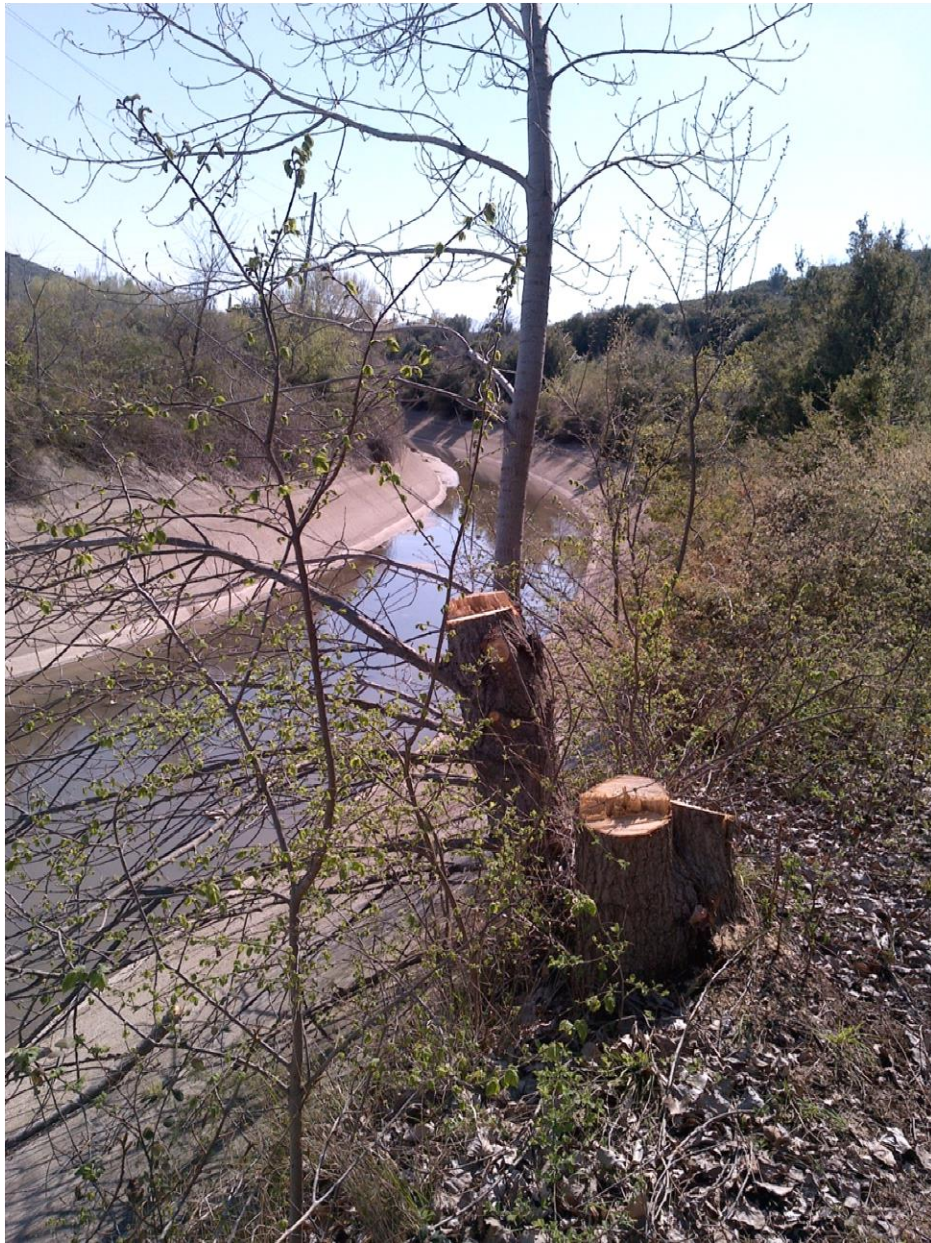
Φωτ. 5: Όψη Κεντρικού Προσαγωγού Με Βλάστηση εντός της κοίτης και σε καλή κατάσταση η επένδυση των πρανών.

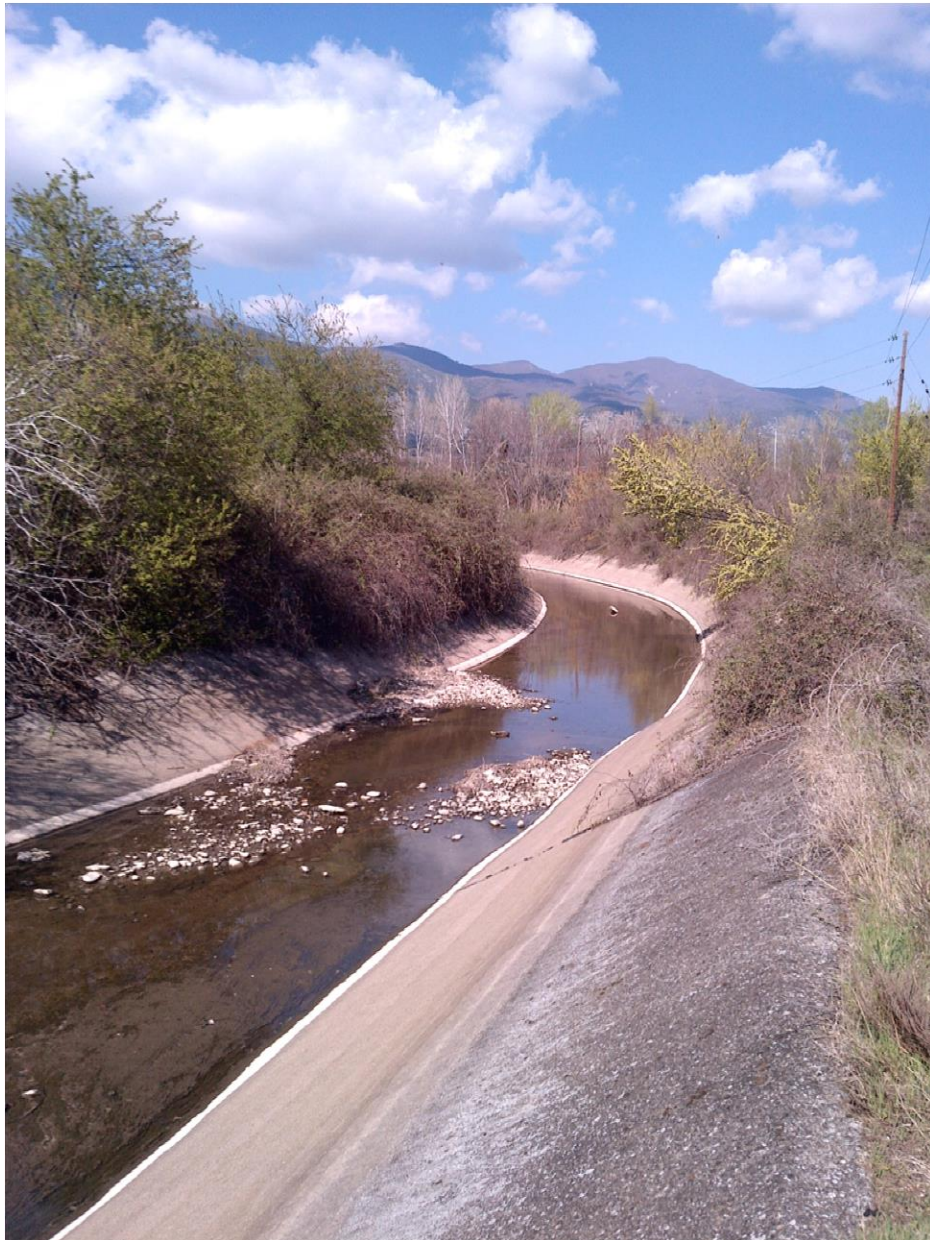
Φωτ. 6: Όψη Κεντρικού Προσαγωγού Με Βλάστηση εντός της κοίτης και φερτά υλικά εντός της κοίτης και σε καλή κατάσταση της επένδυσης των πρανών.

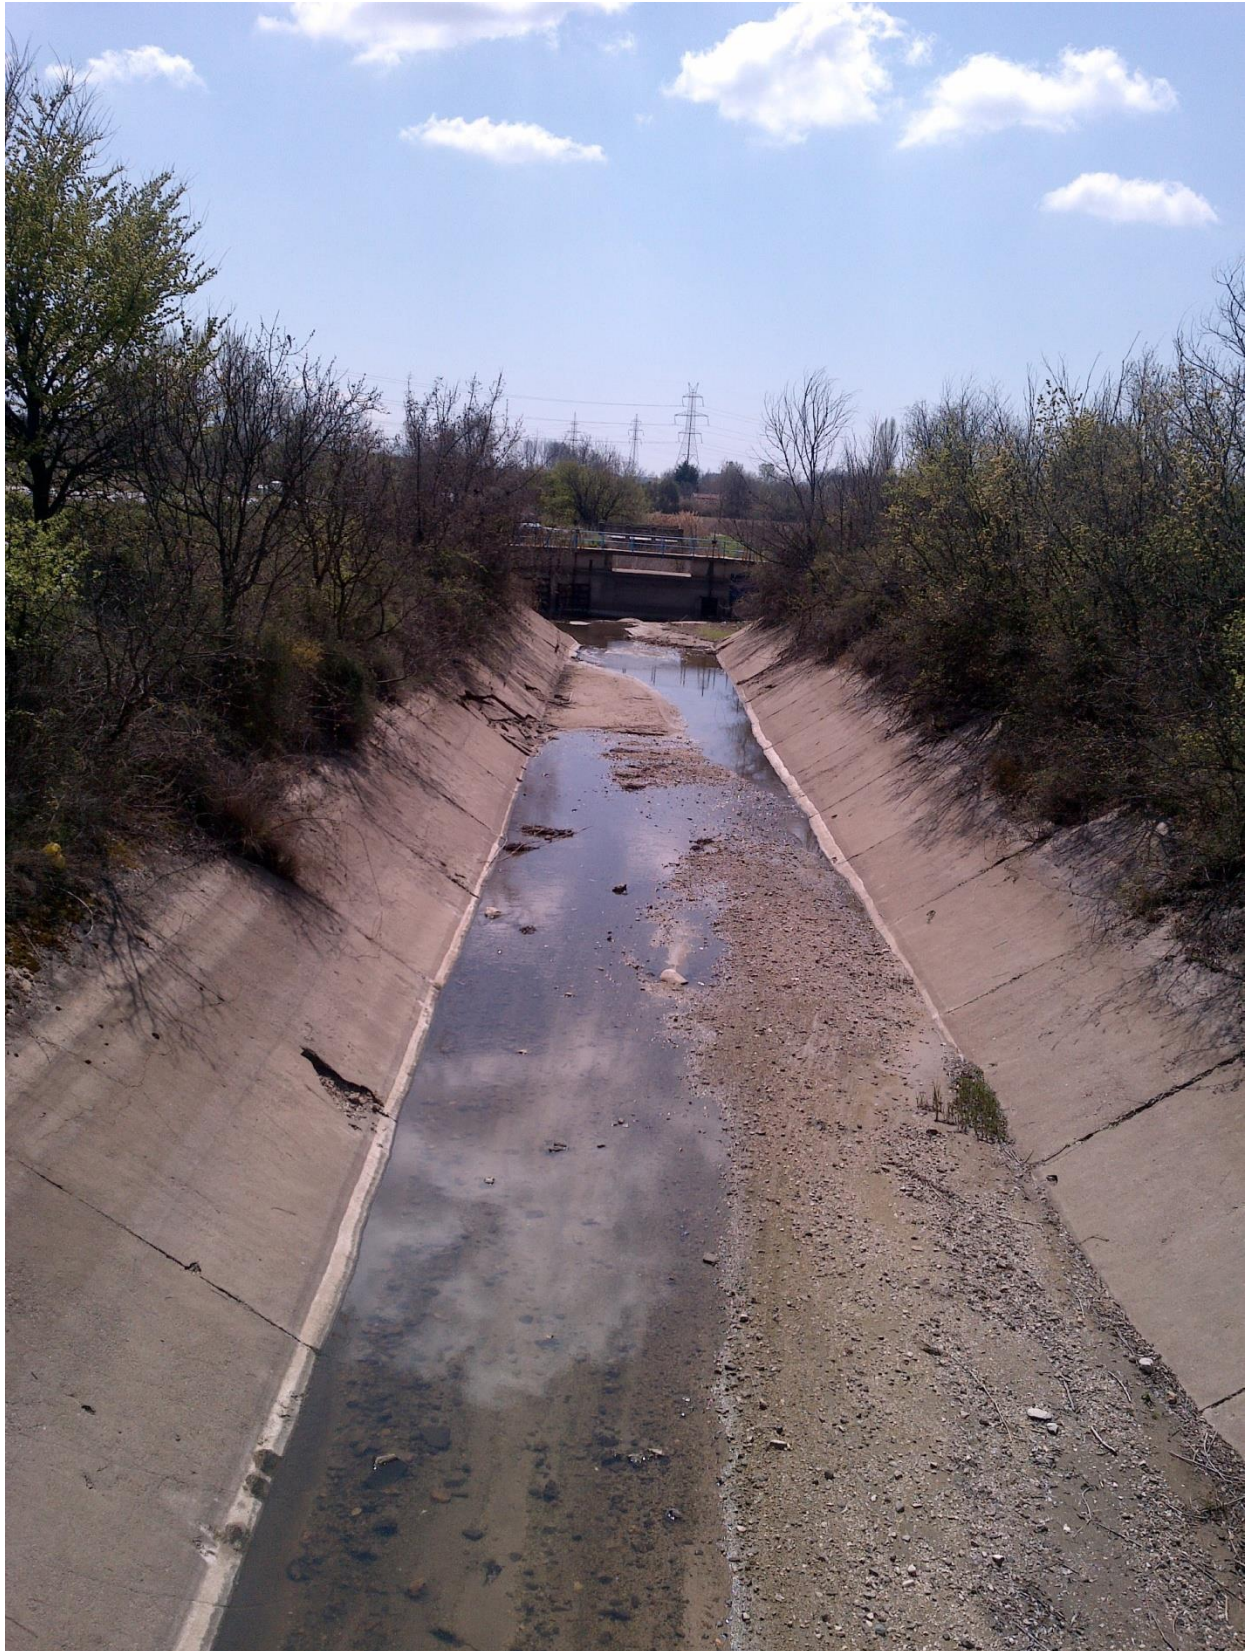
Φωτ. 7: Όψη Κεφαλής Διαμέρισης Ύδατος Στις Κατάντη Διώρυγες Από Τον Κεντρικό Προσαγωγό. Η επένδυση των πρανών εμφανίζει σημειακές βλάβες και υπάρχει όγκος φερτών υλικών εντός της κοίτης.

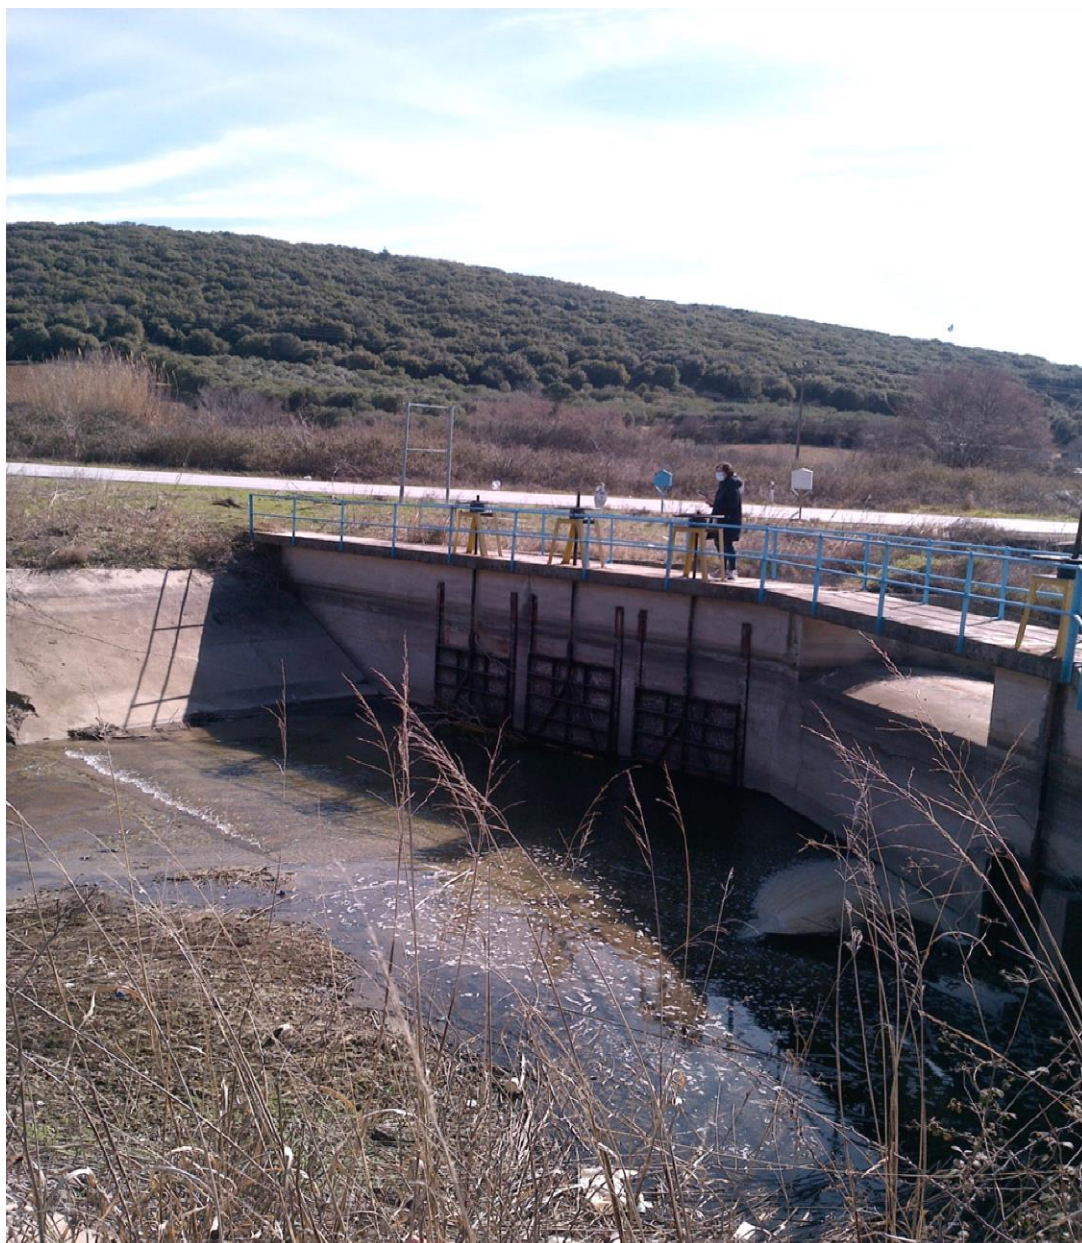
Φωτ. 8: Όψη Κεφαλής Διαμέρισης Ύδατος Στις Κατάντη Διώρυγες Από Τον Κεντρικό Προσαγωγό. Εμφανίζονται τα 3 θυροφράγματα που οδεύουν προς την ανατολική διώρυγα και η οπή υπερχειλίσης προς την κεντρική διώρυγα τη «V». Ύπαρξη πολλών φερτών υλικών στον πυθμένα της κεντρικής διώρυγας και ύπαρξη ανισοσταθμιών στο βάθος πυθμένα.

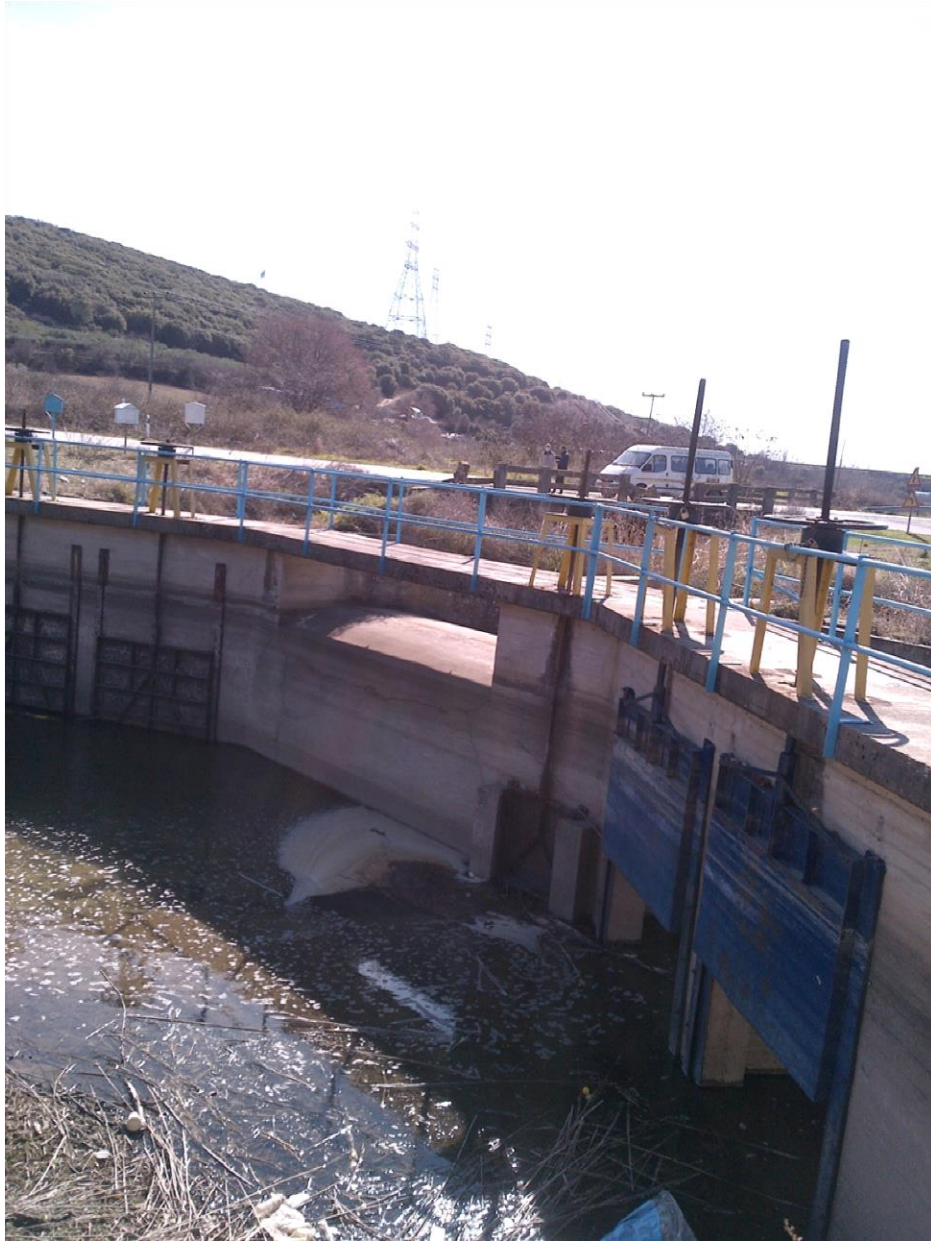
Φωτ. 9: Όψη Κεφαλής Διαμέρισης Ύδατος Στις Καπάνη Διώρυγες Από Τον Κεντρικό Προσαγωγό. Εμφανίζονται τα 2 θυροφράγματα που οδεύουν προς τη δυτική διώρυγα και η οπή υπερχείλισης προς την κεντρική διώρυγα τη «V», καθώς και η μικρή θύρα προς αυτήν. Ύπαρξη πολλών φερτών υλικών στον πυθμένα της κεντρικής διώρυγας και ύπαρξη ανισοσταθμιών στο βάθος πυθμένα.

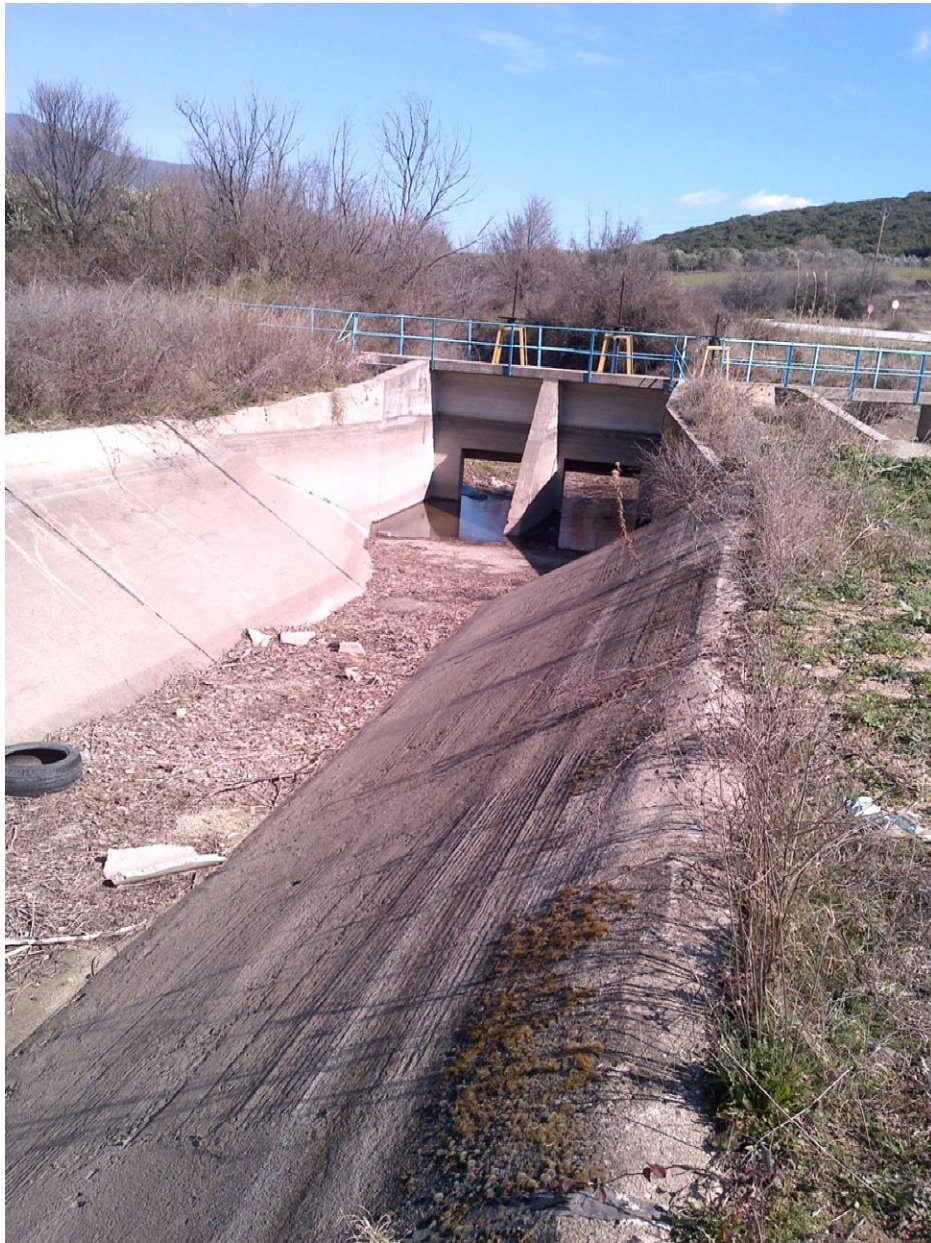
Φωτ. 10: Όψη Θυροφραγμάτων προς τη δυτική διώρυγα. Η κατάσταση των πρανών κρίνεται καλή.

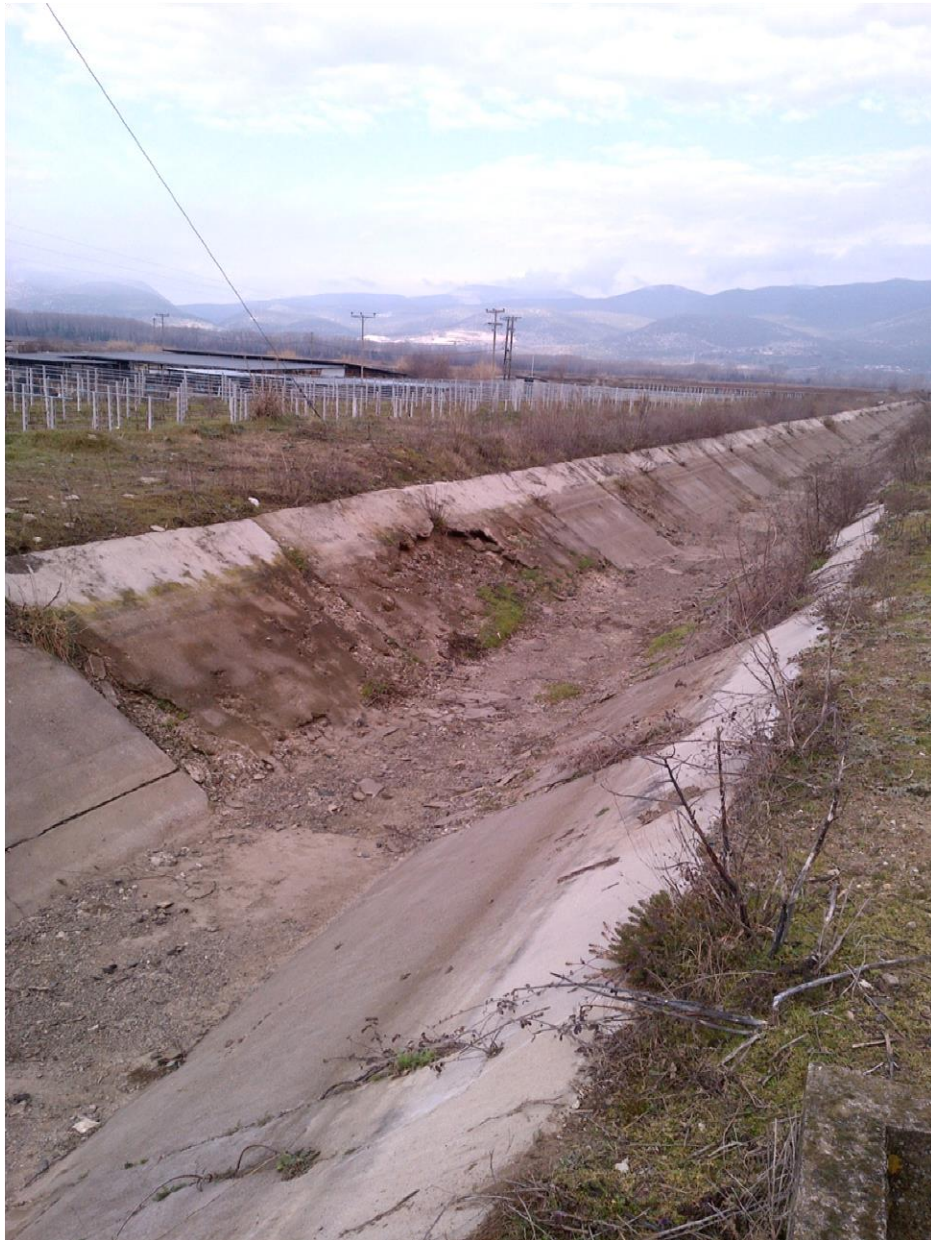
Φωτ. 11: Όψη δυτικής διώρυγας με πλήρως αποσαθρωμένα πρανή με ανάγκη επανεπένδυσης.

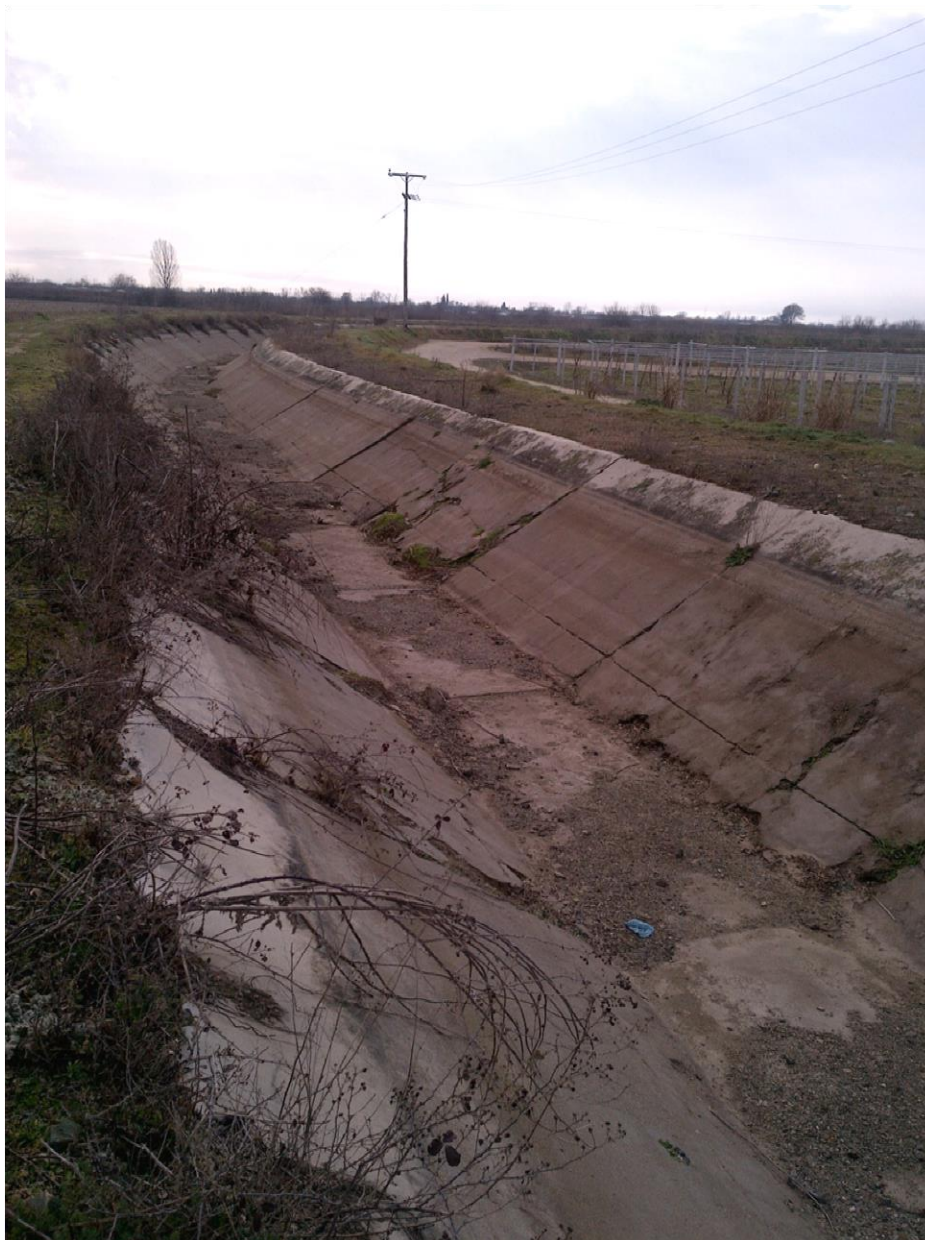
Φωτ. 12: Όψη δυτικής διώρυγας με πλήρως αποσαθρωμένα πρανή με ανάγκη επανεπένδυσης και απομάκρυνση της παρόχθιας βλάστησης.

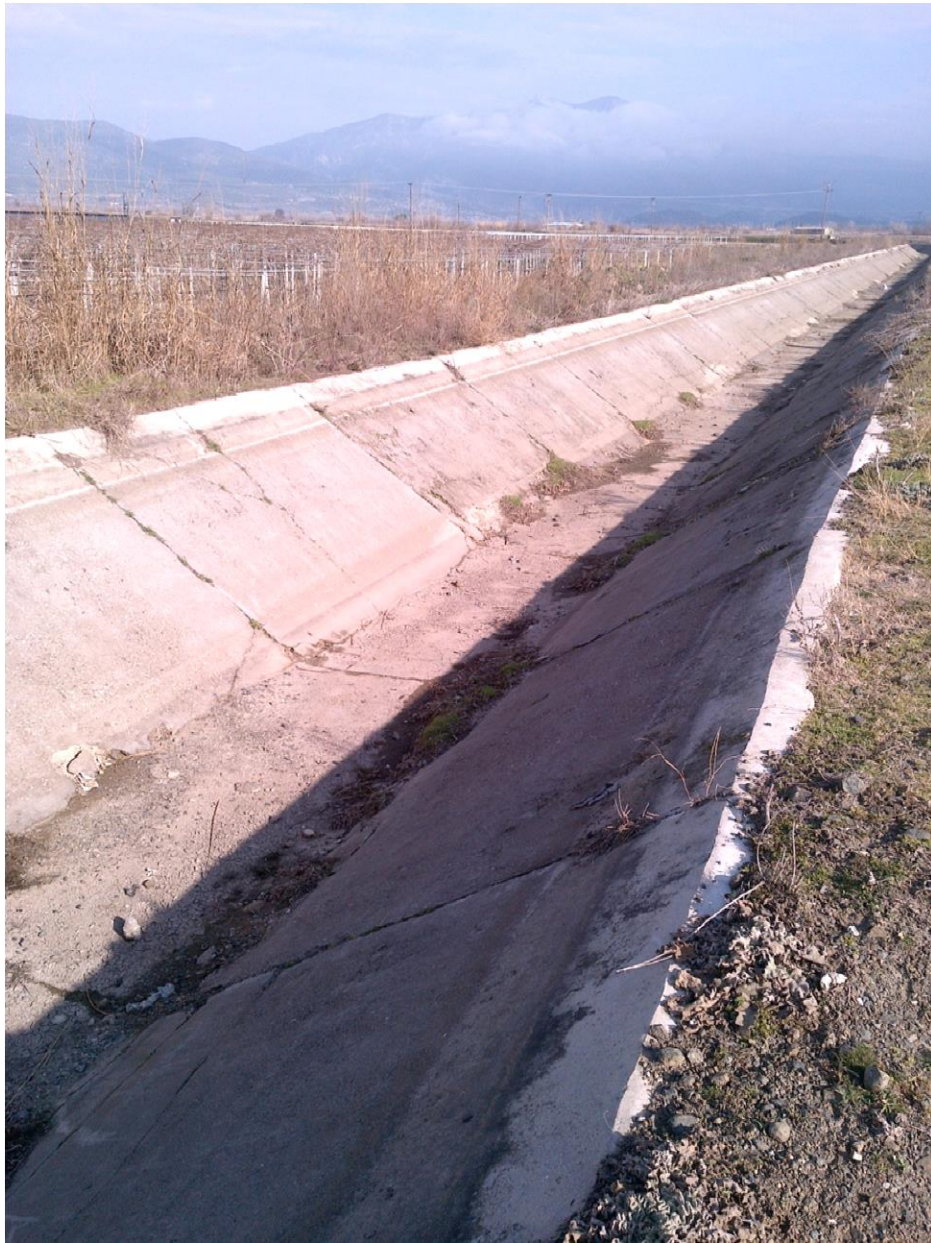
Φωτ. 13: Όψη δυτικής διώρυγας με την επένδυση της διώρυγας να είναι σε καλή κατάσταση.

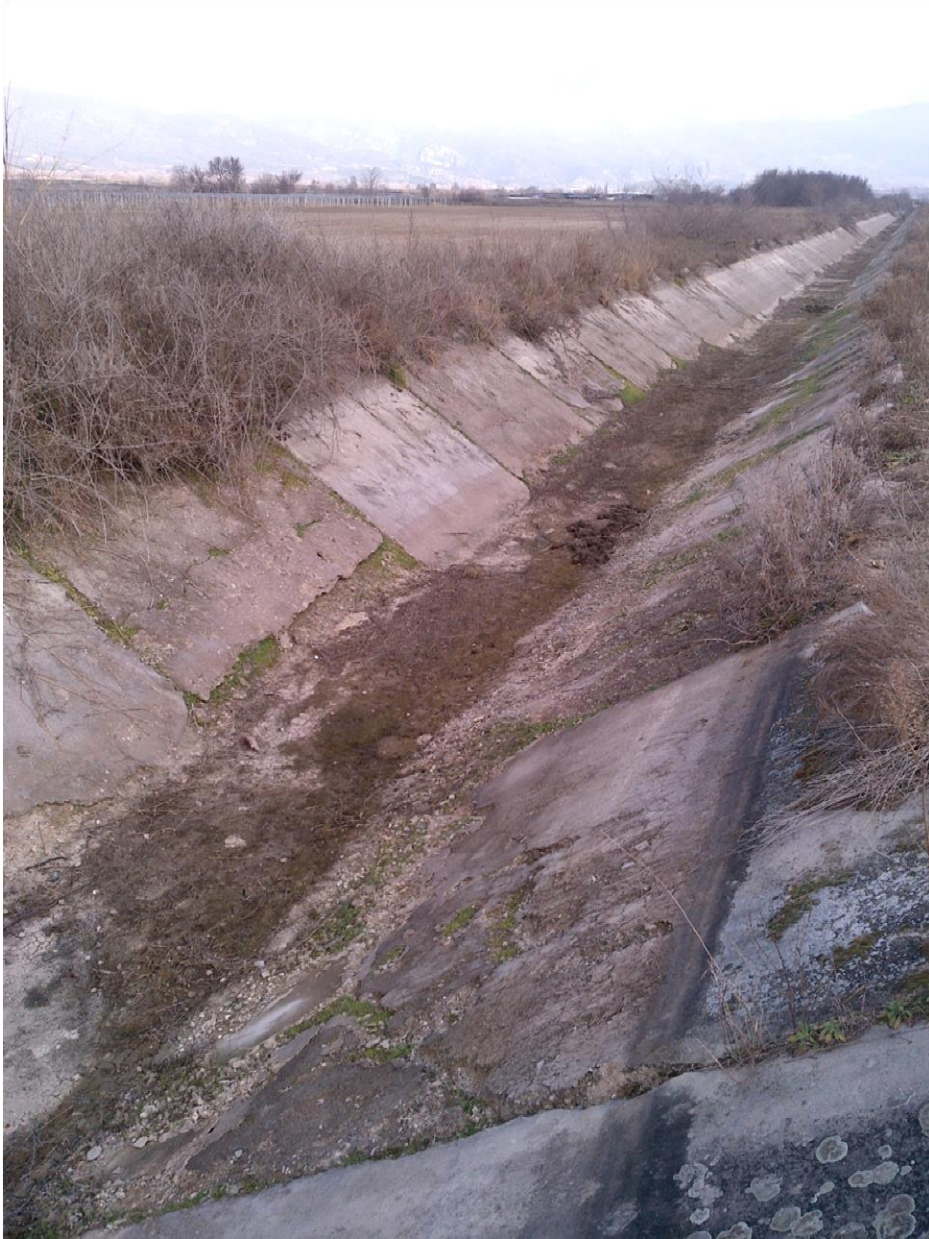
Φωτ. 15: Όψη δυτικής διώρυγας με ανάγκη καθαρισμού και επανεπένδυσης.

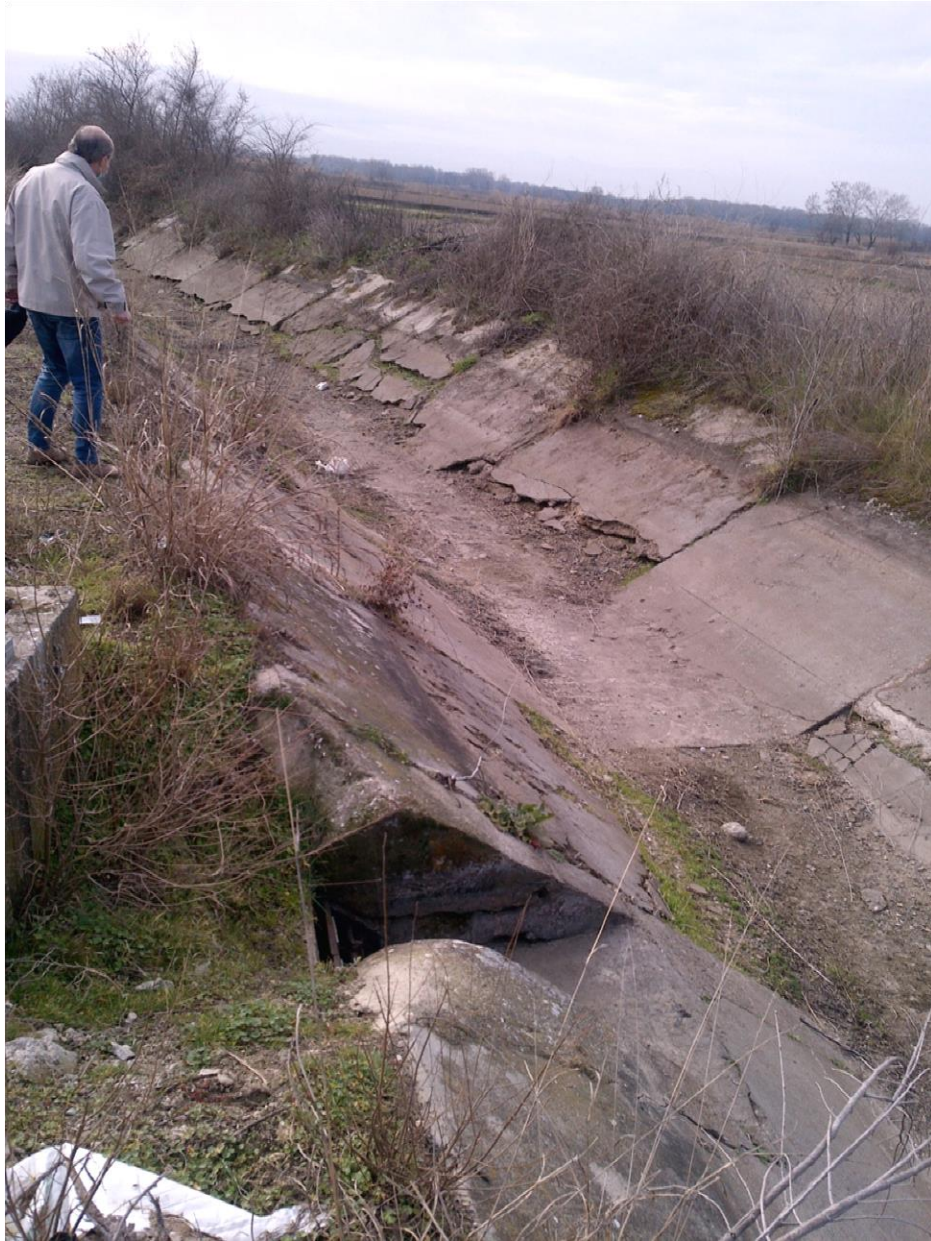
Φωτ. 15: Όψη δυτικής διώρυγας με ανάγκη καθαρισμού και επανεπένδυσης. Όψη εγκάρσιου υπερχειλιστή ο οποίος υδροδοτεί το τριτεύων αρδευτικό δίκτυο.

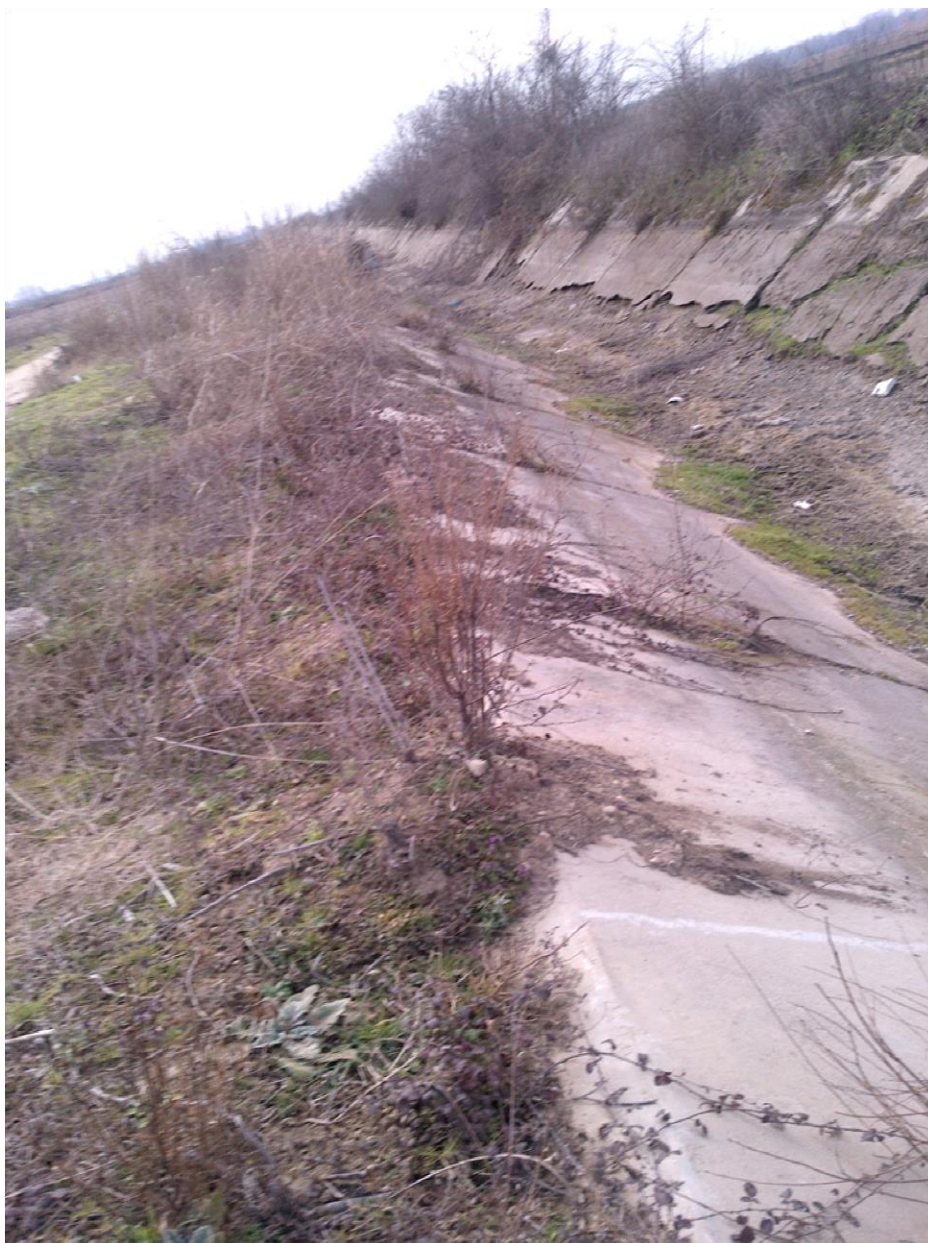
Φωτ. 16: Όψη δυτικής διώρυγας με ανάγκη καθαρισμού και επανεπένδυσης.

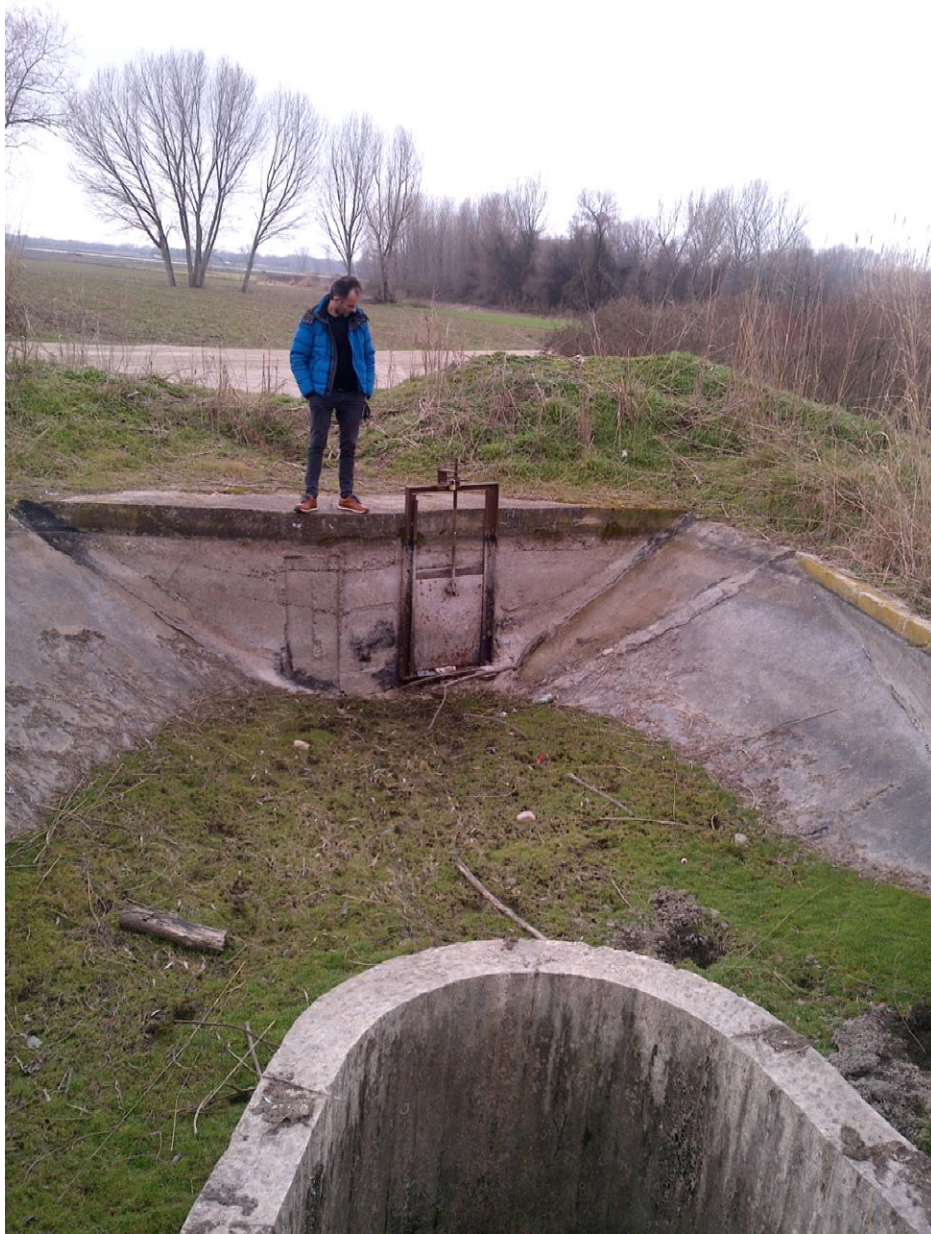
Φωτ. 17: Τερματικό σημείο δυτικής διώρυγας με ανάγκη καθαρισμού. Το θυρόφραγμα οδηγεί σε αγωγό υπερχειλιστικό ό οποίος τροφοδοτεί κατάντι υδατόρεμα.

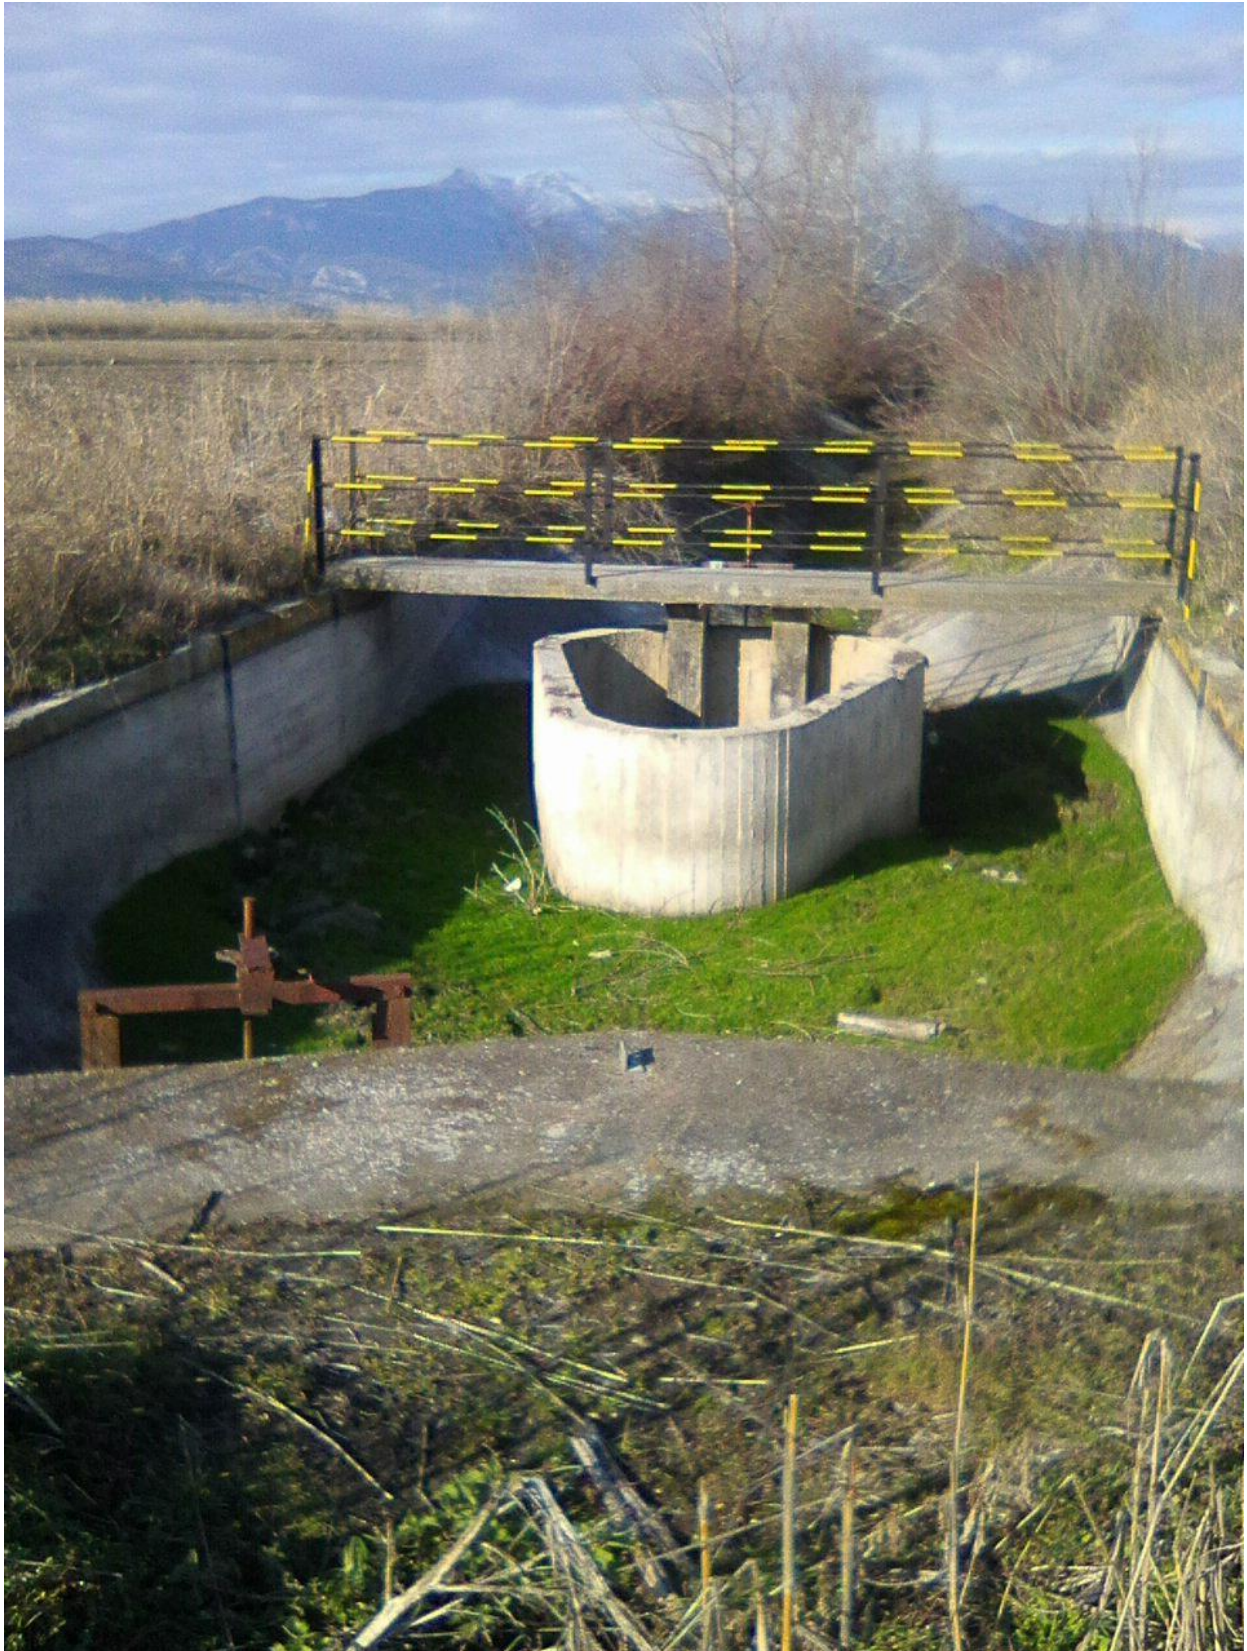
Φωτ. 18: Τερματικό σημείο δυτικής διώρυγας με ανάγκη καθαρισμού. Εντός το ελλειψοειδούς κάτοψης φρεατίου βρίσκεται αγωγός συνεχούς ροής ο οποίος υδροδοτεί ανατολικό υδατόρεμα.

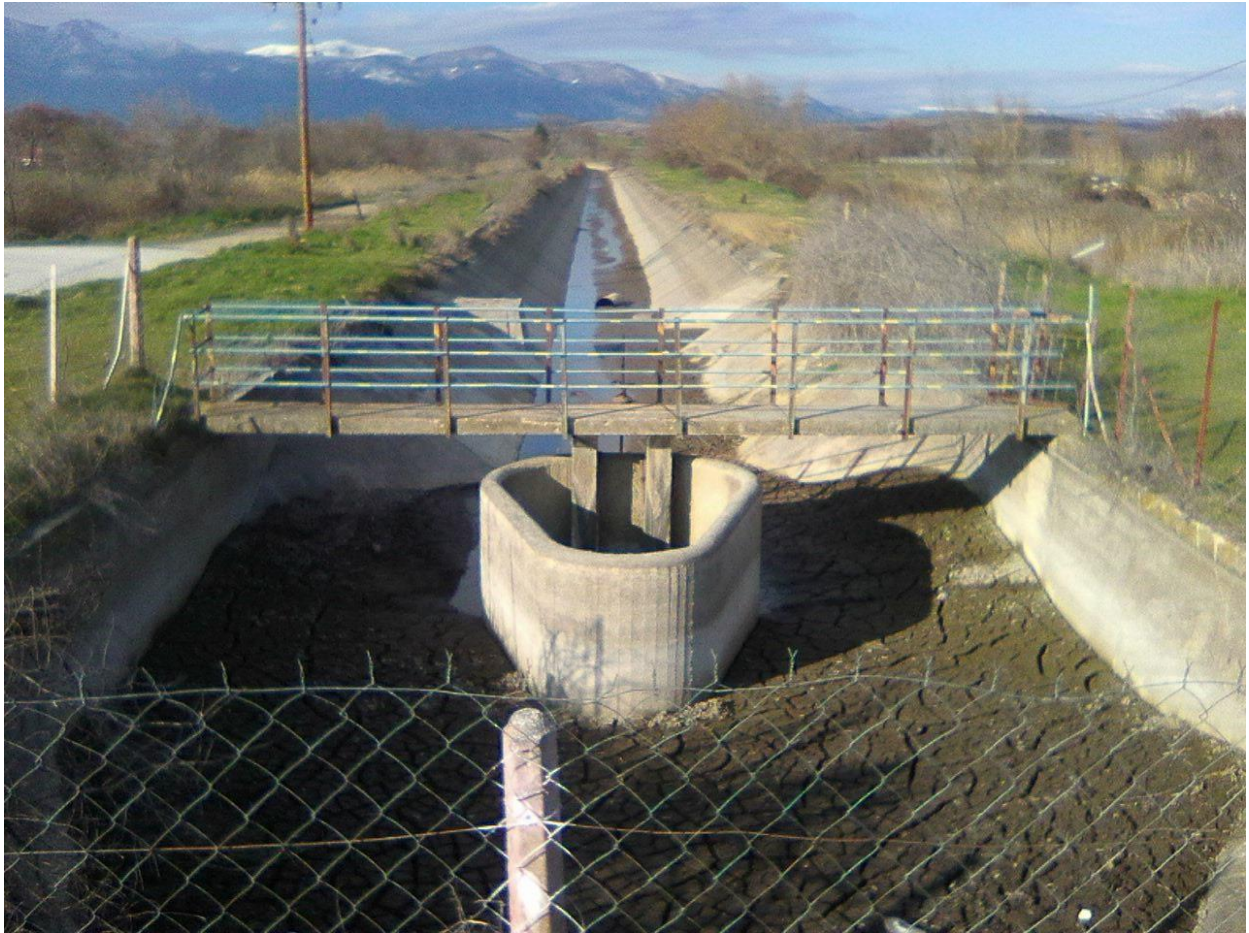
Φωτ. 19: Τερματικό σημείο ανατολικής διώρυγας με ανάγκη καθαρισμού. Εντός το ελλειψοειδούς κάτοψης φρεατίου βρίσκεται αγωγός συνεχούς ροής ό οποίος υδροδοτεί ανατολικό υδατόρεμα.

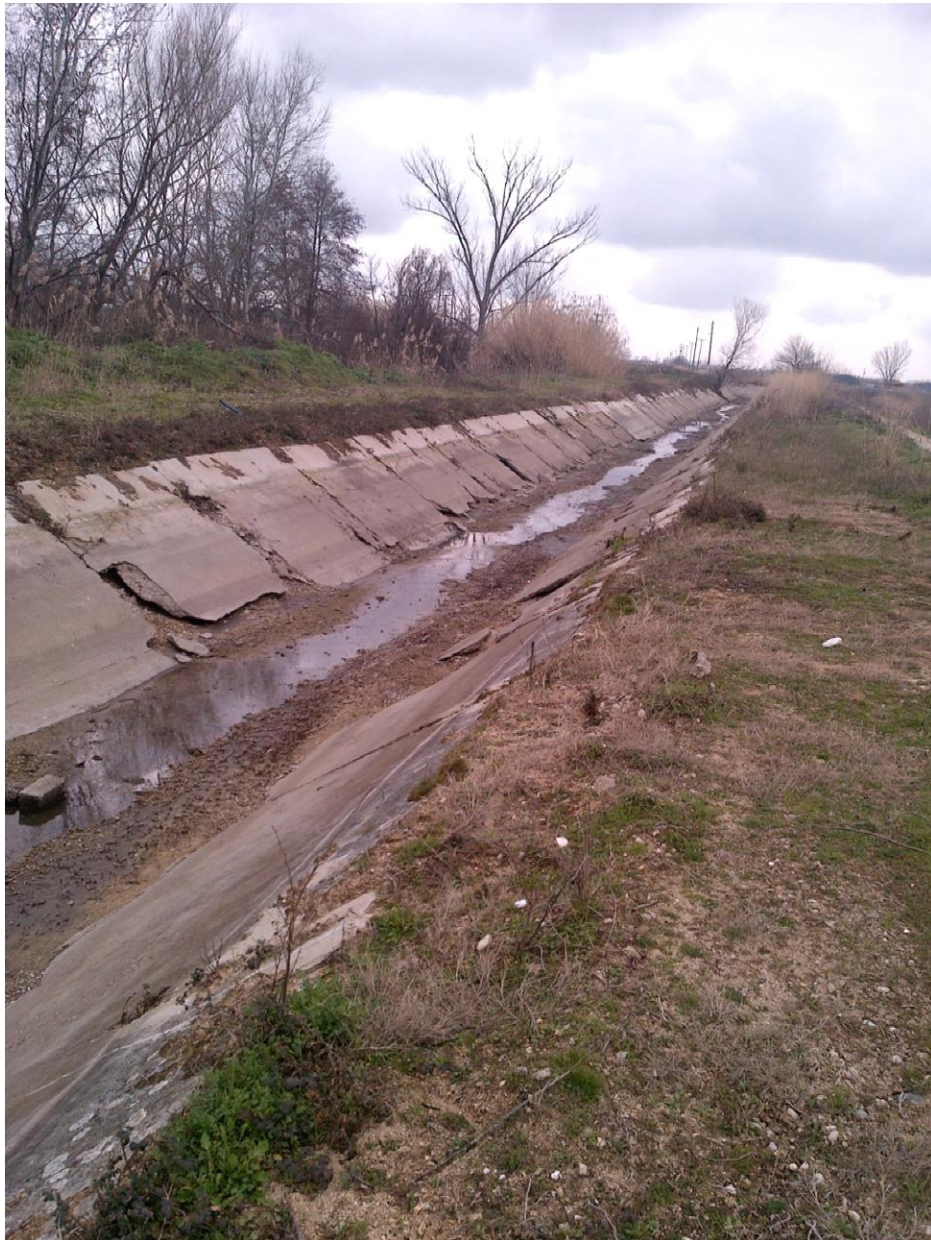
Φωτ. 23: Όψη ανατολικής διώρυγας με ανάγκη καθαρισμού και επανεπένδυσης.
