ΤΕΧΝΙΚΗ ΥΠΟΒΟΗΘΗΣΗ ΥΠΗΡΕΣΙΩΝ ΣΕ ΜΕΛΕΤΕΣ ΠΟΥ ΕΚΠΟΝΟΥΝ ΜΕ ΙΔΙΑ ΜΕΣΑ - ΕΚΤΙΜΗΣΗ ΤΗΣ ΥΦΙΣΤΑΜΕΝΗΣ ΚΑΤΑΣΤΑΣΗΣ ΤΩΝ ΔΙΩΡΥΓΩΝ ΜΕ ΤΑΥΤΟΧΡΟΝΗ ΑΠΟΤΥΠΩΣΗ ΤΩΝ ΣΩΡΕΥΜΕΝΩΝ ΦΕΡΤΩΝ ΥΛΙΚΩΝ ΤΗΣ ΚΟΙΤΗΣ ΑΥΤΩΝ ΚΑΘΩΣ ΚΑΙ ΥΔΡΑΥΛΙΚΟΣ ΕΛΕΓΧΟΣ ΤΩΝ ΔΙΑΤΟΜΩΝ - ΠΡΟΤΑΣΗ ΑΜΕΣΗΣ ΑΠΟΚΑΤΑΣΤΑΣΗΣ ΤΩΝ ΚΕΝΤΡΙΚΩΝ ΔΙΩΡΥΓΩΝ "Η" ΚΑΙ "Ζ" ΚΑΙ ΕΠΑΝΕΠΕΝΔΥΣΗΣ ΤΟΥΣ

ΞΑΝΘΗ , ΑΠΡΙΛΙΟΣ 2022

ΥΔΡΑΥΛΙΚΗ ΜΕΛΕΤΗ

ΤΕΧΝΙΚΗ ΕΚΘΕΣΗ

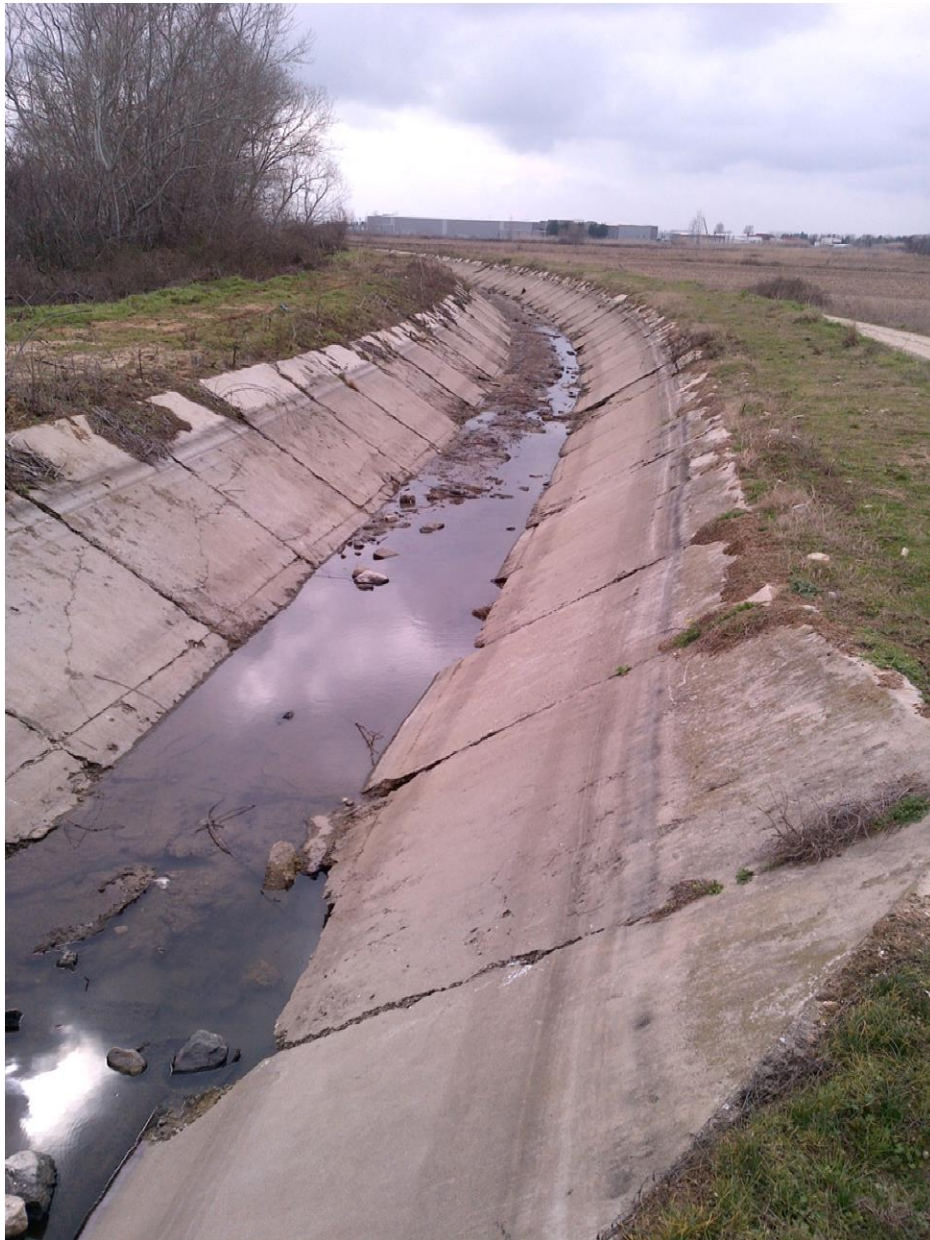
Φωτ. 25: Όψη ανατολικής διώρυγας με ανάγκη καθαρισμού και επιδιόρθωσης της επένδυσης των πρανών.

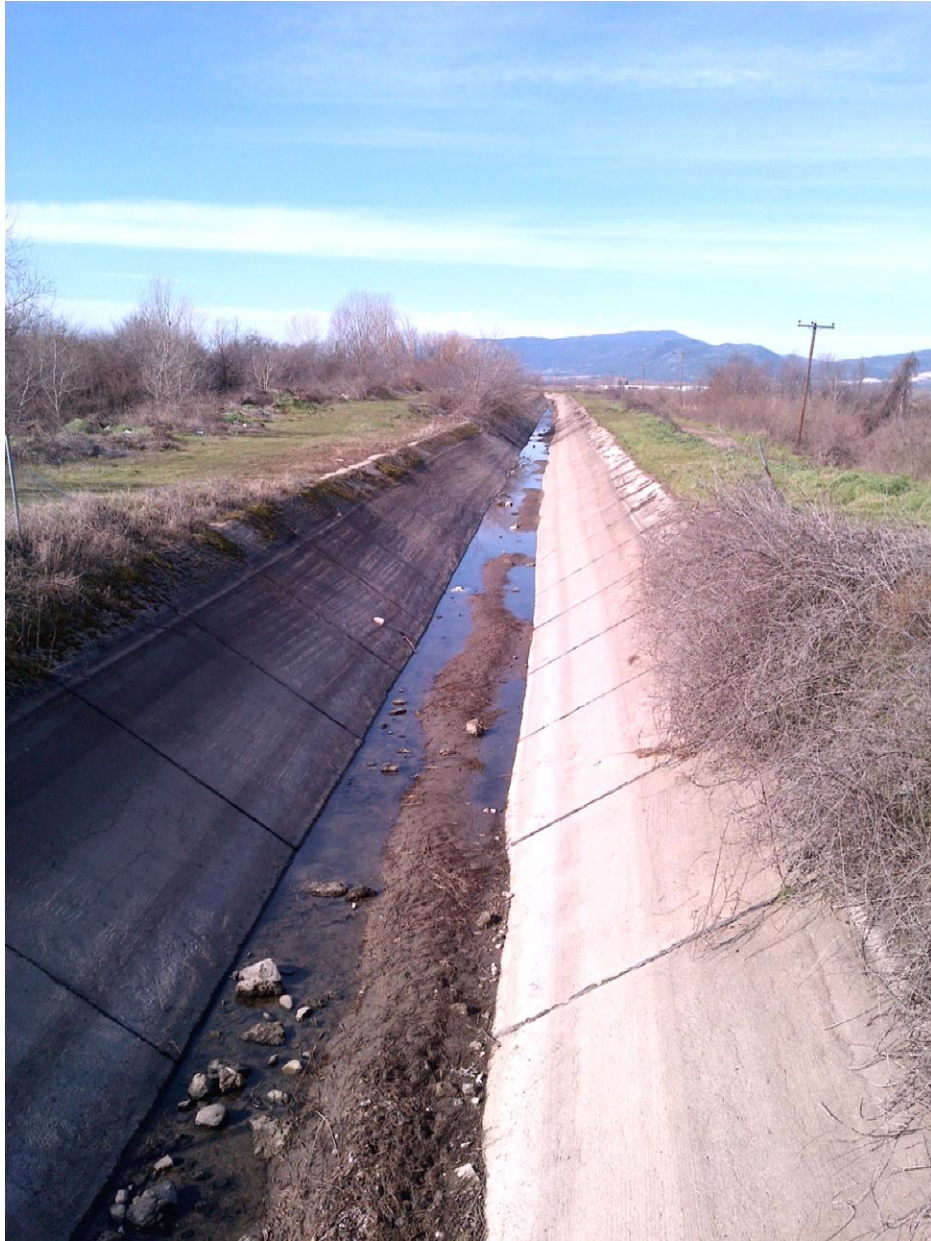
Φωτ. 26: Όλη ανατολικής διώρυγας με ανάγκη καθαρισμού των φερτών υλικών. Η επένδυση των πρανών βρίσκεται σε καλή κατάσταση.

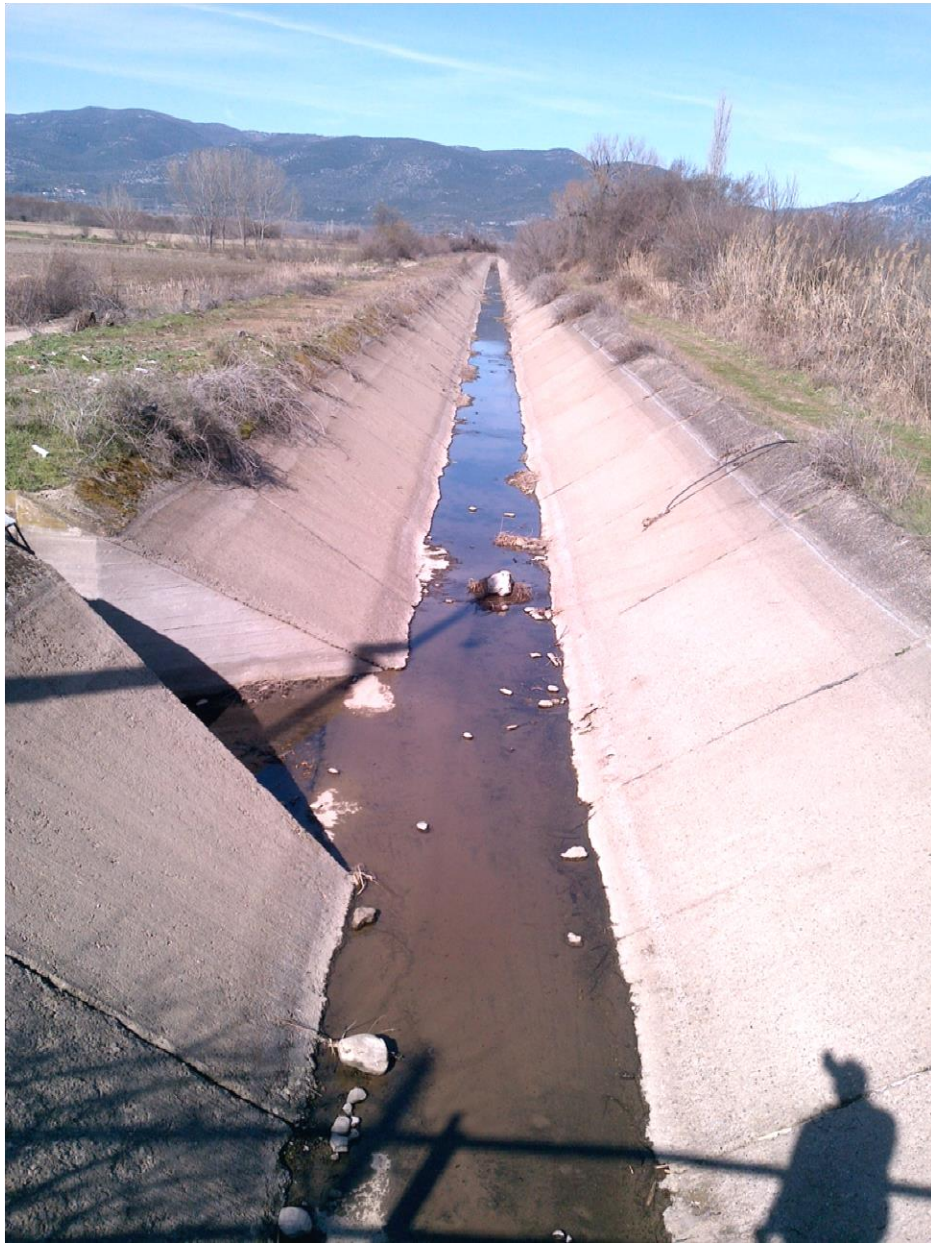
Φωτ. 27: Όψη ανατολικής διώρυγας με ανάγκη καθαρισμού και επιδιόρθωσης της επένδυσης των πρανών. Απεικονίζεται εγκάρσια η απαγωγή ύδατος προς το δευτερεύων δίκτυο.

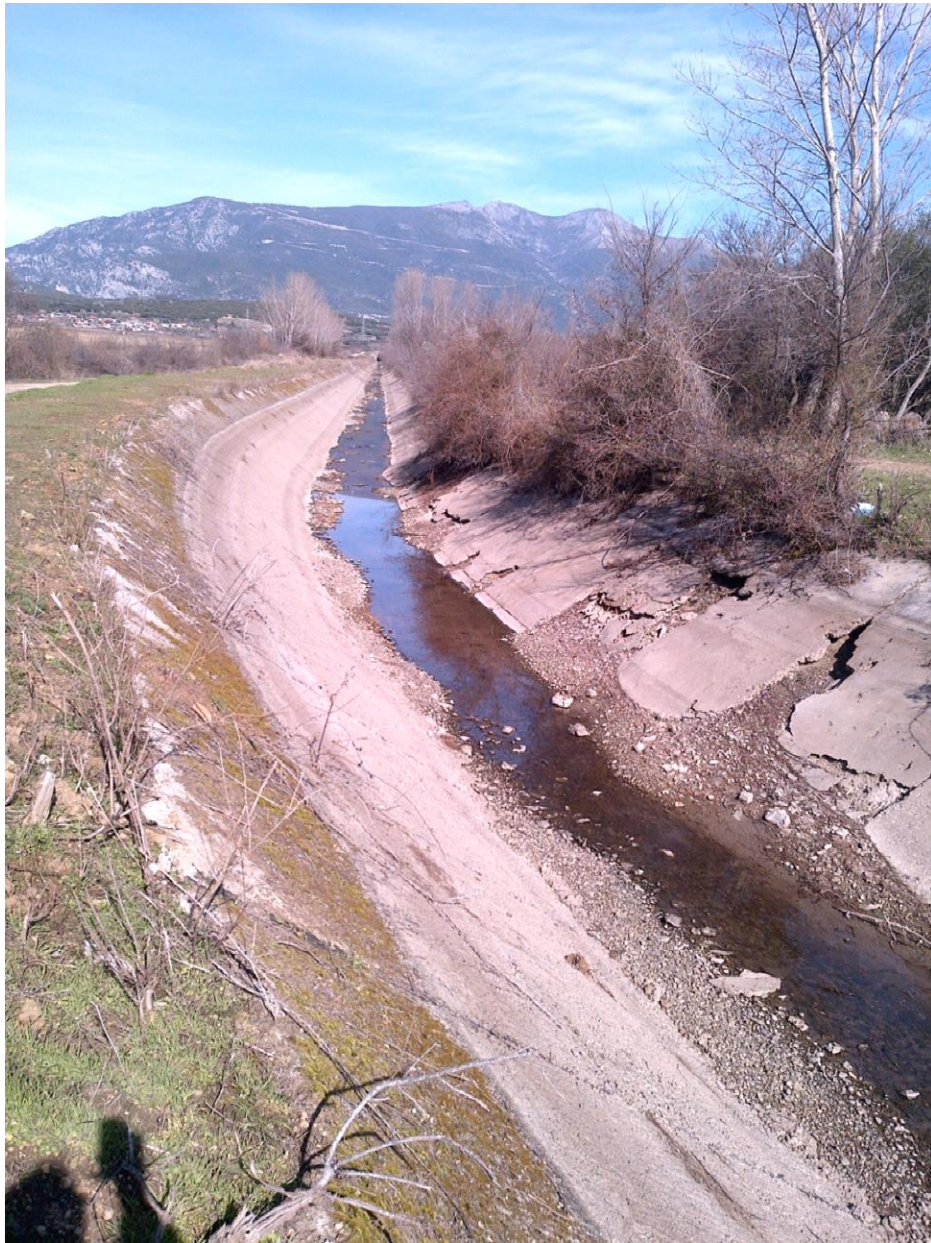
Φωτ. 28: Όψη ανατολικής διώρυγας με ανάγκη καθαρισμού και επανεπένδυσης των πρανών.

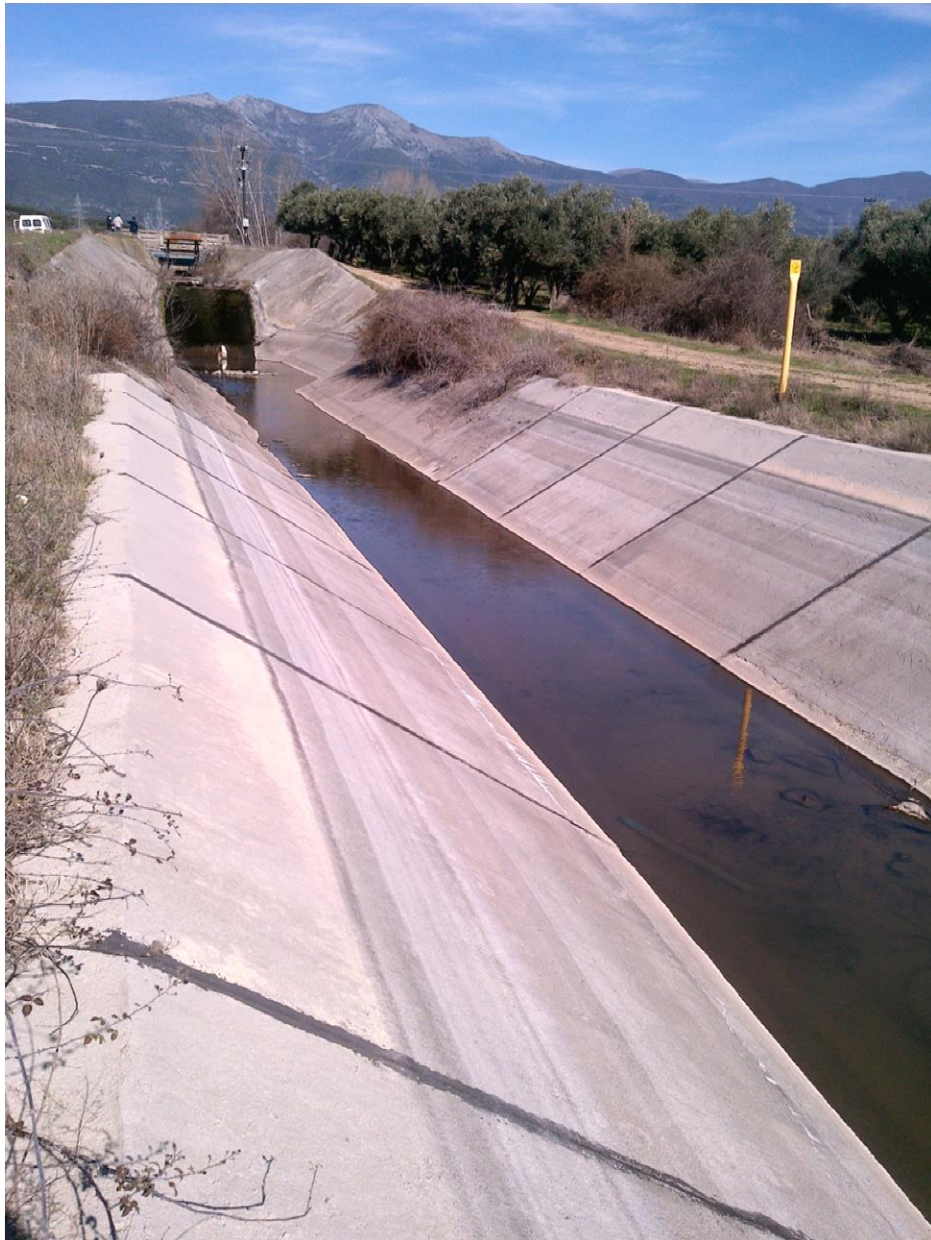
Φωτ. 29: Όψη ανατολικής διώρυγας πλησίον ανισοσταθμίας κατάντη βραχοπαγίδας, η επένδυση αυτής κρίνεται καλή.

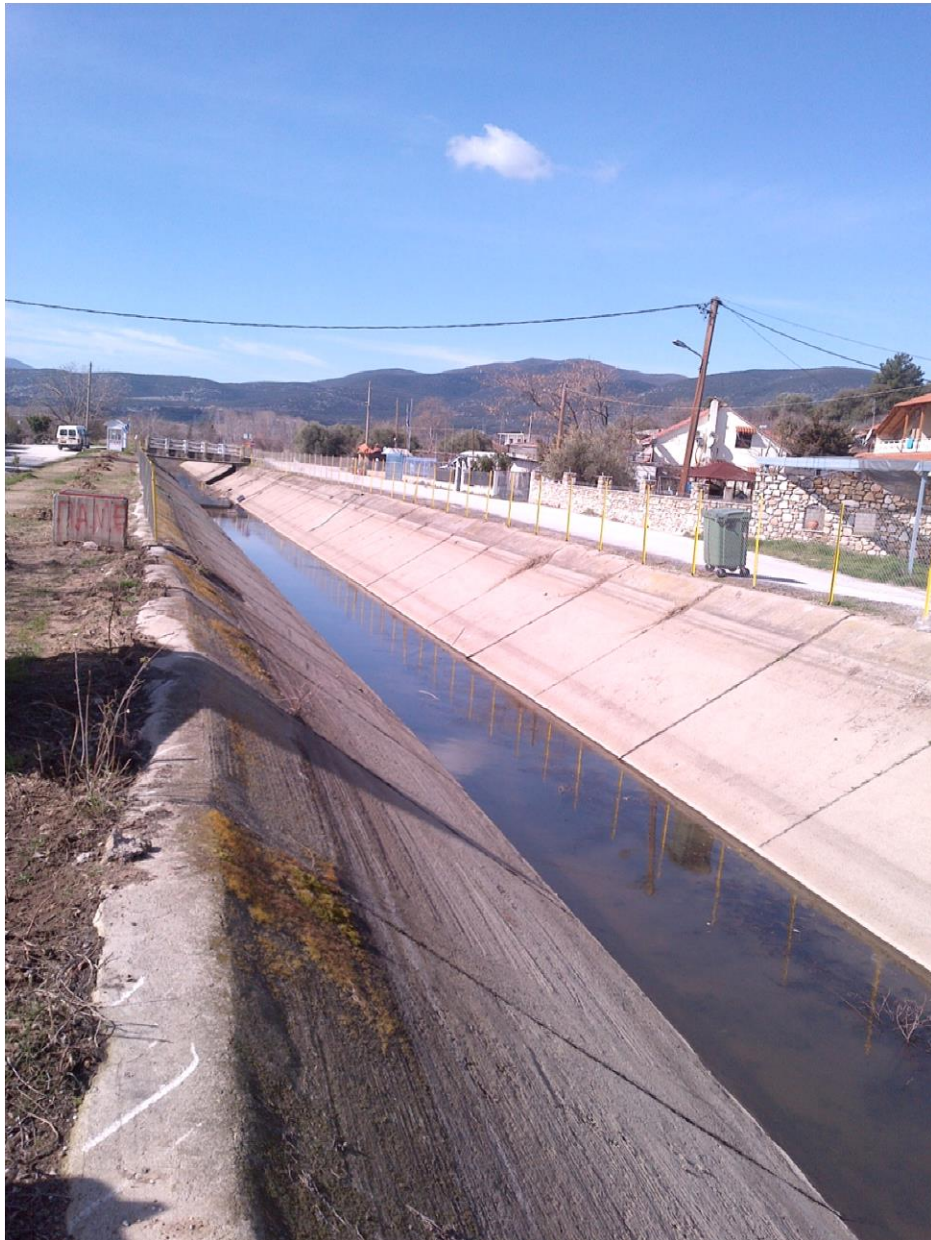
Φωτ. 30: Όψη ανατολικής διώρυγας εντός του οικισμού της Θαλασσιάς. Η επένδυση κρίνεται σε καλή κατάσταση.

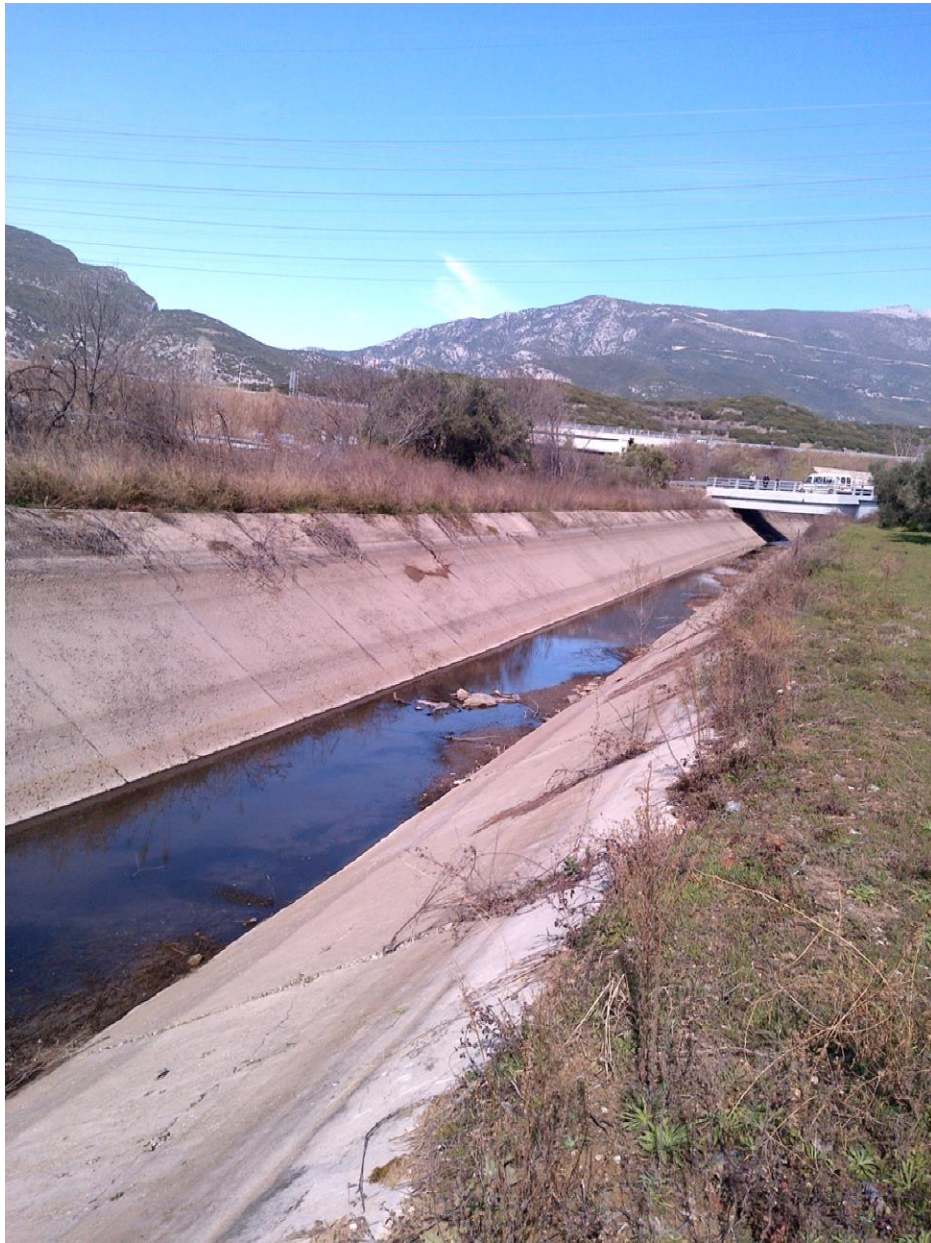
Φωτ. 31: Όψη ανατολικής διώρυγας με ανάγκη καθαρισμού. Η επένδυση βρίσκεται σε καλή κατάσταση. Η λήψη είναι πλησίον της γέφυρας βόρεια του οικισμού της Θαλασσιάς.

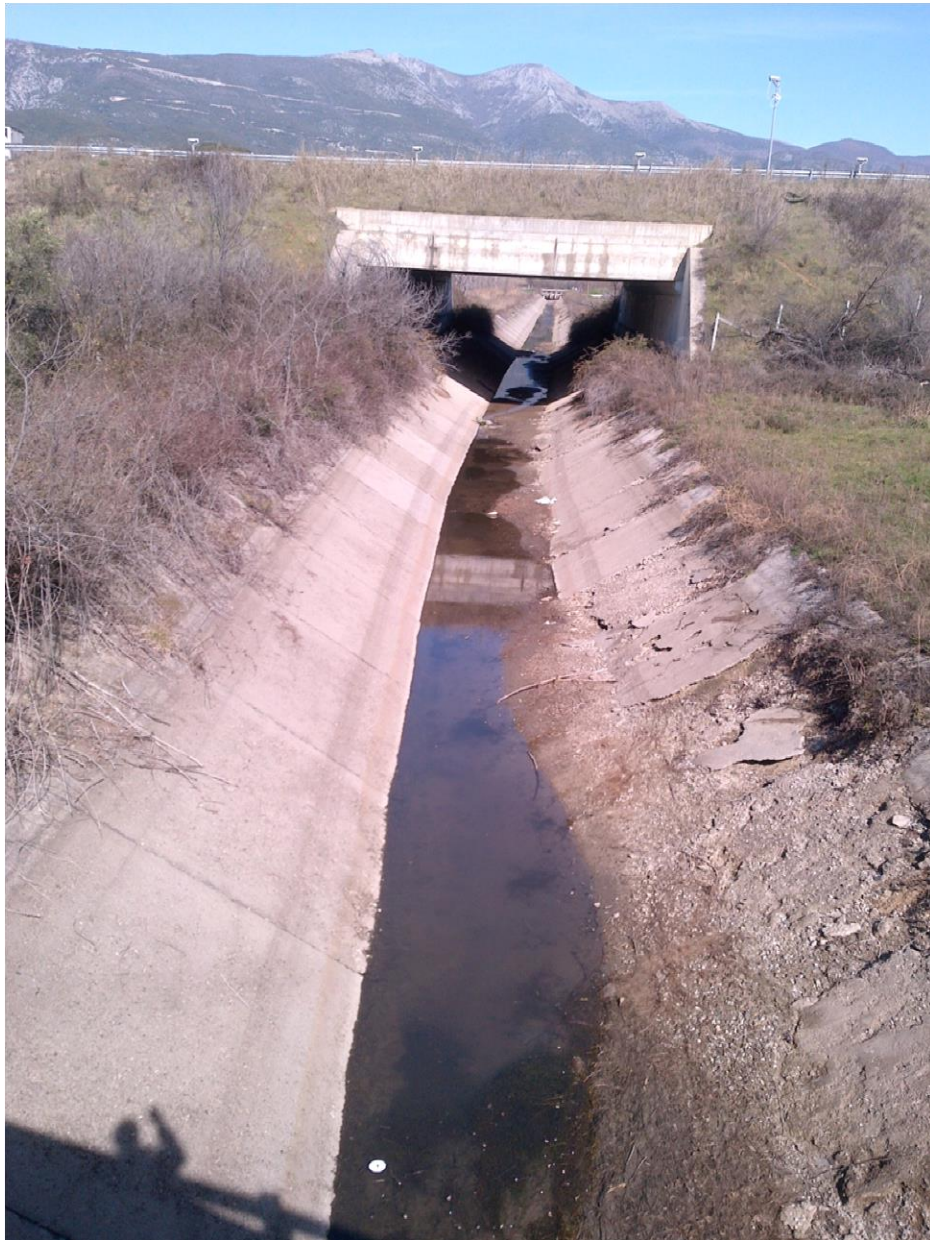
Φωτ. 32: Όψη ανατολικής διώρυγας με ανάγκη καθαρισμού και επιδιόρθωσης της επένδυσης των πρανών, πλησίον της αερογέφυρας της Εγνατίας Οδού.

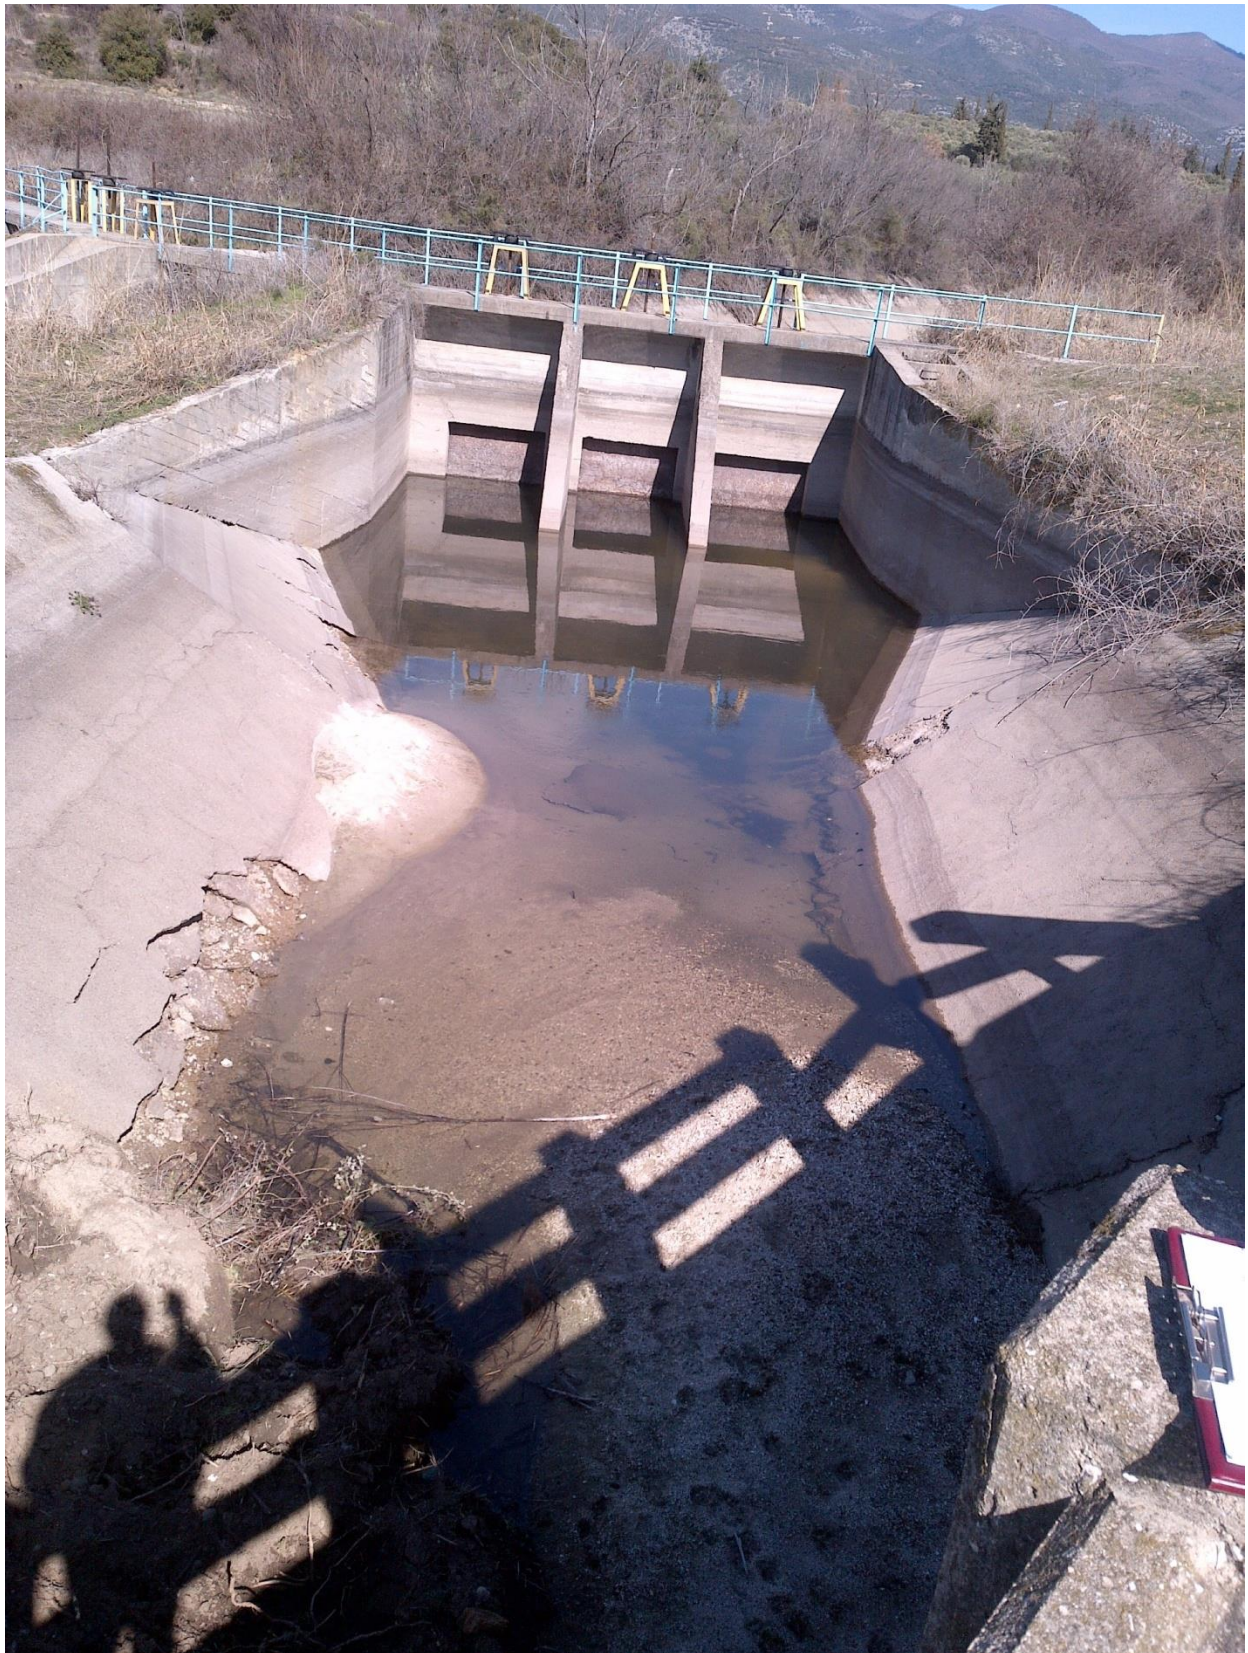
Φωτ. 33: Όψη ανατολικής διώρυγας και συγκεκριμένα των θυροφραγμάτων στην κεφαλή διαμέρισης ύδατος. Υπάρχει ανάγκη καθαρισμού του πυθμένα και επιδιόρθωσης των πρανών.
