**ΕΡΓΟ: «ΑΠΟΚΑΤΑΣΤΑΣΗ – ΣΥΝΤΗΡΗΣΗ
ΠΡΟΣΑΓΩΓΟΥ ΚΑΙ ΚΕΝΤΡΙΚΩΝ
ΔΙΩΡΥΓΩΝ Η ΚΑΙ Ζ ΣΤΟ ΑΡΔΕΥΤΙΚΟ
ΔΙΚΤΥΟ ΤΟΥ ΤΟΕΒ ΘΑΛΑΣΣΙΑΣ -
ΚΡΕΜΑΣΤΗΣ»**

ΤΕΧΝΙΚΗ ΥΠΟΒΟΗΘΗΣΗ ΥΠΗΡΕΣΙΩΝ ΣΕ ΜΕΛΕΤΕΣ ΠΟΥ ΕΚΠΟΝΟΥΝ ΜΕ ΙΔΙΑ ΜΕΣΑ - ΕΚΤΙΜΗΣΗ ΤΗΣ ΥΦΙΣΤΑΜΕΝΗΣ ΚΑΤΑΣΤΑΣΗΣ ΤΩΝ ΔΙΩΡΥΓΩΝ ΜΕ ΤΑΥΤΟΧΡΟΝΗ ΑΠΟΤΥΠΩΣΗ ΤΩΝ ΣΩΡΕΥΜΕΝΩΝ ΦΕΡΤΩΝ ΥΛΙΚΩΝ ΤΗΣ ΚΟΙΤΗΣ ΑΥΤΩΝ ΚΑΘΩΣ ΚΑΙ ΥΔΡΑΥΛΙΚΟΣ ΕΛΕΓΧΟΣ ΤΩΝ ΔΙΑΤΟΜΩΝ - ΠΡΟΤΑΣΗ ΑΜΕΣΗΣ ΑΠΟΚΑΤΑΣΤΑΣΗΣ ΤΩΝ ΚΕΝΤΡΙΚΩΝ ΔΙΩΡΥΓΩΝ "Η" ΚΑΙ "Ζ" ΚΑΙ ΕΠΑΝΕΠΕΝΔΥΣΗΣ ΤΟΥΣ

ΞΑΝΘΗ , ΑΠΡΙΛΙΟΣ 2022

ΤΕΧΝΙΚΗ ΠΕΡΙΓΡΑΦΗ

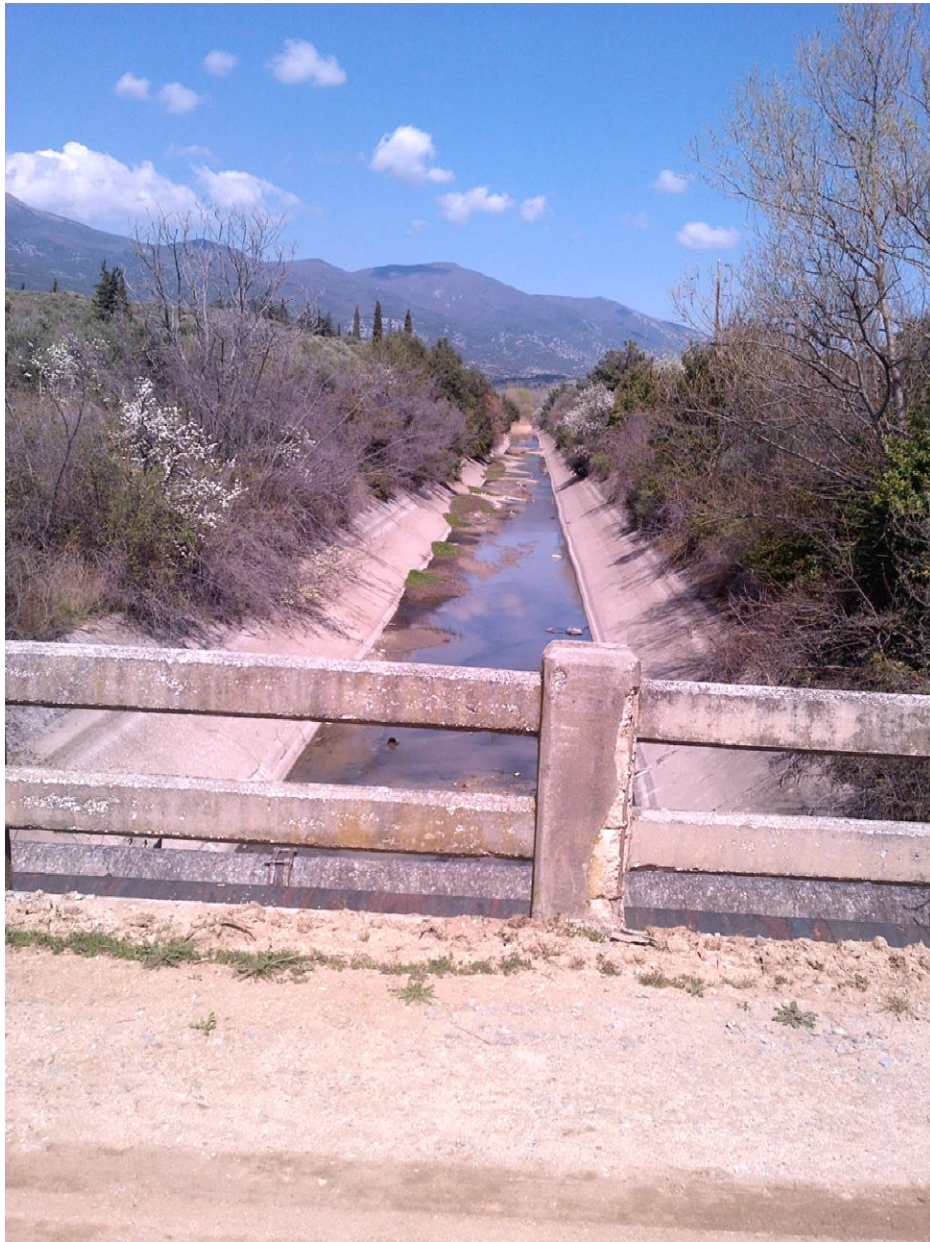
Φωτ. 1: Όψη Κεντρικού Προσαγωγού Από Γέφυρα πλησίον Κεφαλής με έντονη βλάστηση εντός της κοίτης.

- Ο καθαρισμός της παρόχθιας βλάστησης ειδικά στα σημεία τα οποία εισέρχεται εντός της κοίτης.
- Ο καθαρισμένο του πυθμένα από φερτά υλικά ειδικά στο σημείο ανάντι της κεφαλής των διωρύγων.
- Επαναδιάστρωση σκυροδέματος του πυθμένα στην περιοχή ανάντι της κεφαλής των διωρύγων.
- Καθαρισμός των πρανών με υδροβολή στα σημεία όπου θα απομακρυνθεί η παρόχθια βλάστηση.
- Τοπικές -περιορισμένες επισκευές του σκυροδέματος επένδυσης των πρανών στα σημεία όπου έχει υποστεί βλάβη.

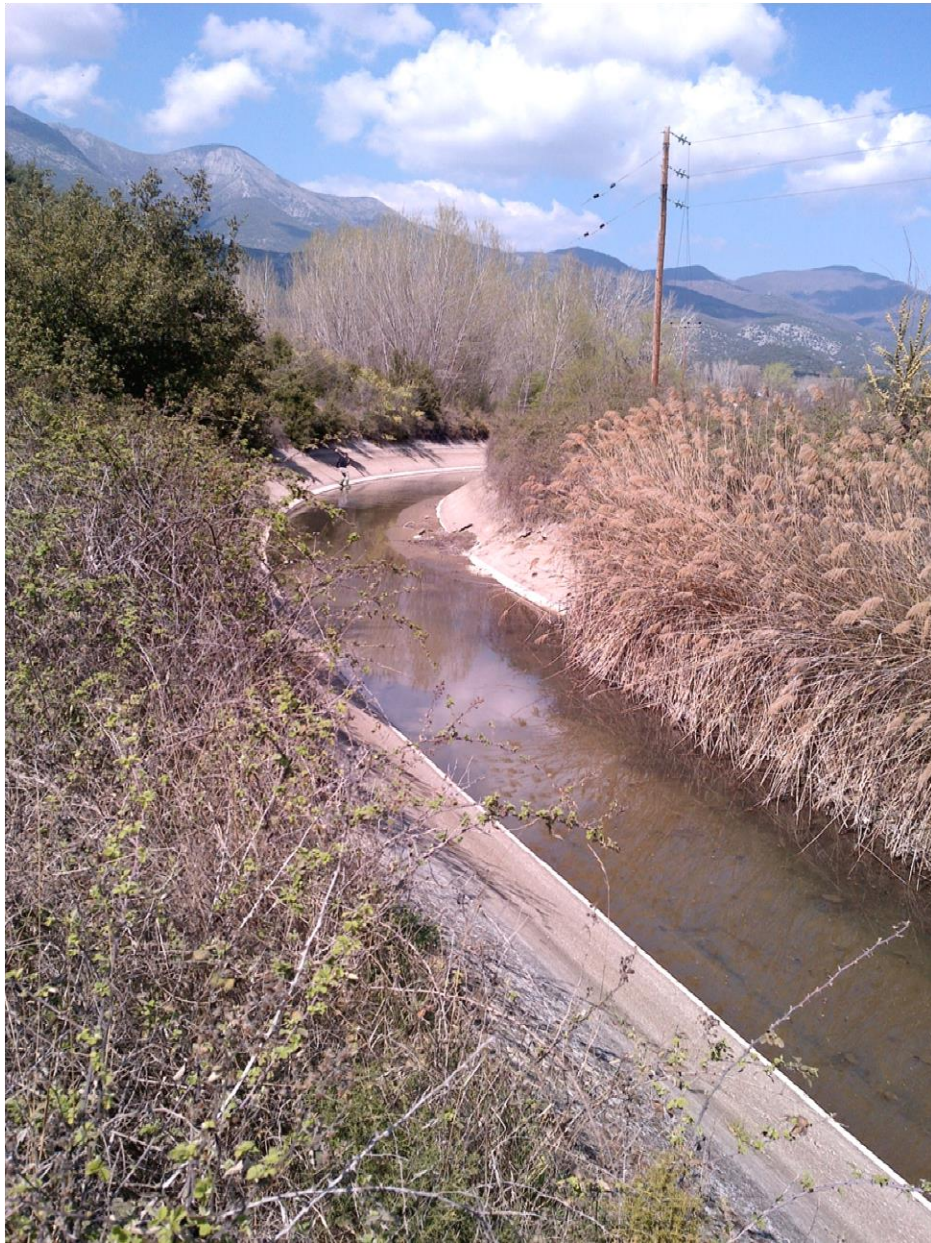
Φωτ.2: Όψη Κεντρικού Προσαγωγού Με Βλάστηση εντός της κοίτης.

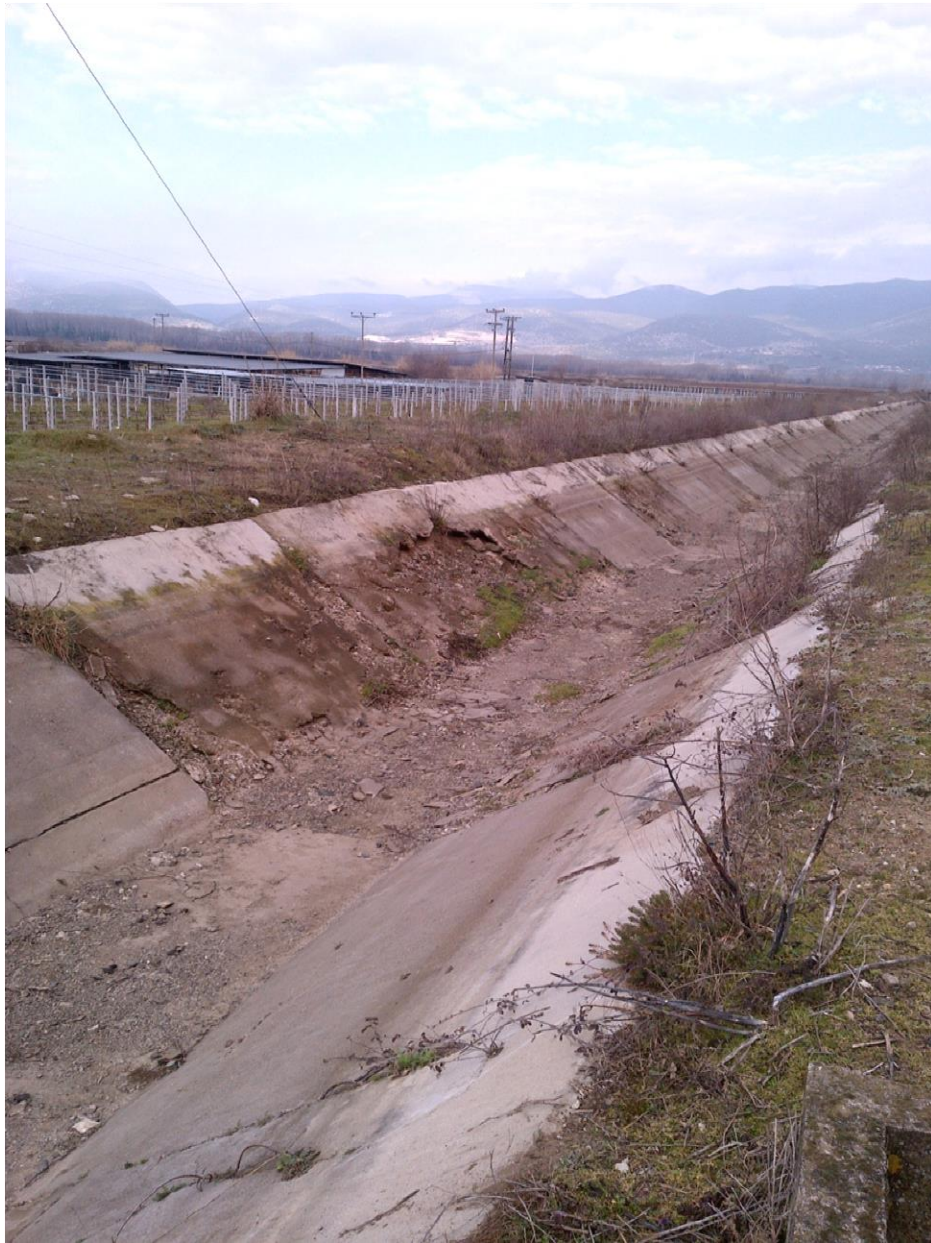
Το μείζον πρόβλημα σε αυτή τη διώρυγα είναι η ρηγματωμένη και σε μερικά σημεία πλήρως κατεστραμμένη επένδυση από σκυρόδεμα η οποία χρίζει πλήρους επανεπένδυσης. Μεγάλος όγκος φερτών υλικών δεν υπάρχει. Για τον προσδιορισμό των εργασιών επιμερίζεται η διώρυγα σε τρεις περιπτώσεις παρέμβασης. Η πρώτη περίπτωση είναι όπου έχει διαπιστωθεί ότι η επενδυμένη διατομή είναι σε καλή κατάσταση, προτείνεται μόνο καθαρισμός και συντήρηση αυτής. Η δεύτερη περίπτωση είναι όπου παρατηρείται μεγαλύτερη φθορά κυρίως των πρανών προτείνεται μερική επανεπένδυση αυτής. Η δε τρίτη περίπτωση είναι όταν απαιτείται ολική αποκατάσταση της διώρυγας, όπου η επένδυση είναι πλήρως κατεστραμμένη και χρίζει ολικής επανεπένδυσης. Για την πρώτη περίπτωση προτείνεται η απομάκρυνση των φερτών υλικών, η υδροβολή -καθαρισμός των πρανών σε ποσοστό 20% της συνολική επιφάνειας και αποκατάσταση τυχόν ρηγματώσεων ή μικρότερων ζημιών με τρόπο όμοιο με αυτόν που προτάθηκε στην προηγούμενη παράγραφο σε ποσοστό 5% και 3% αντίστοιχα. Για τη δε μερική επανεπένδυση λαμβάνεται ότι το 80% της διατομής είναι ρηγματωμένο, οπότε προβλέπεται καθαίρεση αυτού, μόρφωση των πρανών πάχους 20εκ., τοποθέτηση εξυγιαντικής στρώσης πάχους 20εκ., τοποθέτηση πλέγματος T131 και επανασκυροδέτηση πάχους 10εκ.. Επίσης για την αγκύρωση των πρανών στο ανάχωμα θα γίνει ένα μικρός χαλινός -δοκάρι στη στέψη της επένδυσης όπου θα τοποθετηθεί εντός του αναχώματος όπου αυτό είναι εφικτό. Λαμβάνεται ότι θα γίνει στο 80% του μήκους των πρανών. Οι διαστάσεις και ο οπλισμός αυτού απεικονίζονται στο σχετικό σχέδιο. Ακόμη θα γίνει υδροβολή για τον καθαρισμό των εναπομειναντων τμημάτων της διατομής σε ποσοστό 20 % της επιφάνειας αυτών των τμημάτων. Επιπλέον για τη 2^η περίπτωση που εξετάζουμε χρίζει να γίνει εκτενής αναφορά στον τρόπο εκτέλεσης των

Φωτ. 6: Όψη δυτικής διώρυγας με πλήρως αποσαθρωμένα πρανή με ανάγκη επανεπένδυσης.

- Καθαρισμός φερτών υλικών και παρόχθιας βλάστησης.
- Ολική αποκατάσταση κάποιων τμημάτων της διώρυγας με διαμόρφωση πρανών, τοποθέτηση εξυγιαντικής στρώσης και δημιουργία χαλινού σκυροδέματος αγκύρωσης των πρανών επί του αναχώματος.
- Μερική επανεπένδυση κάποιων τμημάτων των πρανών με καθαίρεση των σκυροδεμάτων που έχουν υποστεί βλάβη, τοποθέτηση εξυγιαντικής στρώσης, καθαρισμός με υδροβολή των υφιστάμενων σκυροδεμάτων και δημιουργία χαλινού σκυροδέματος αγκύρωσης των πρανών επί του αναχώματος στα σημεία όπου είναι αυτό εφικτό.
- Καθαρισμός και συντήρηση των υπόλοιπων τμημάτων και τοπικές περιορισμένες επισκευές της επένδυσης του σκυροδέματος όπου απαιτείται.

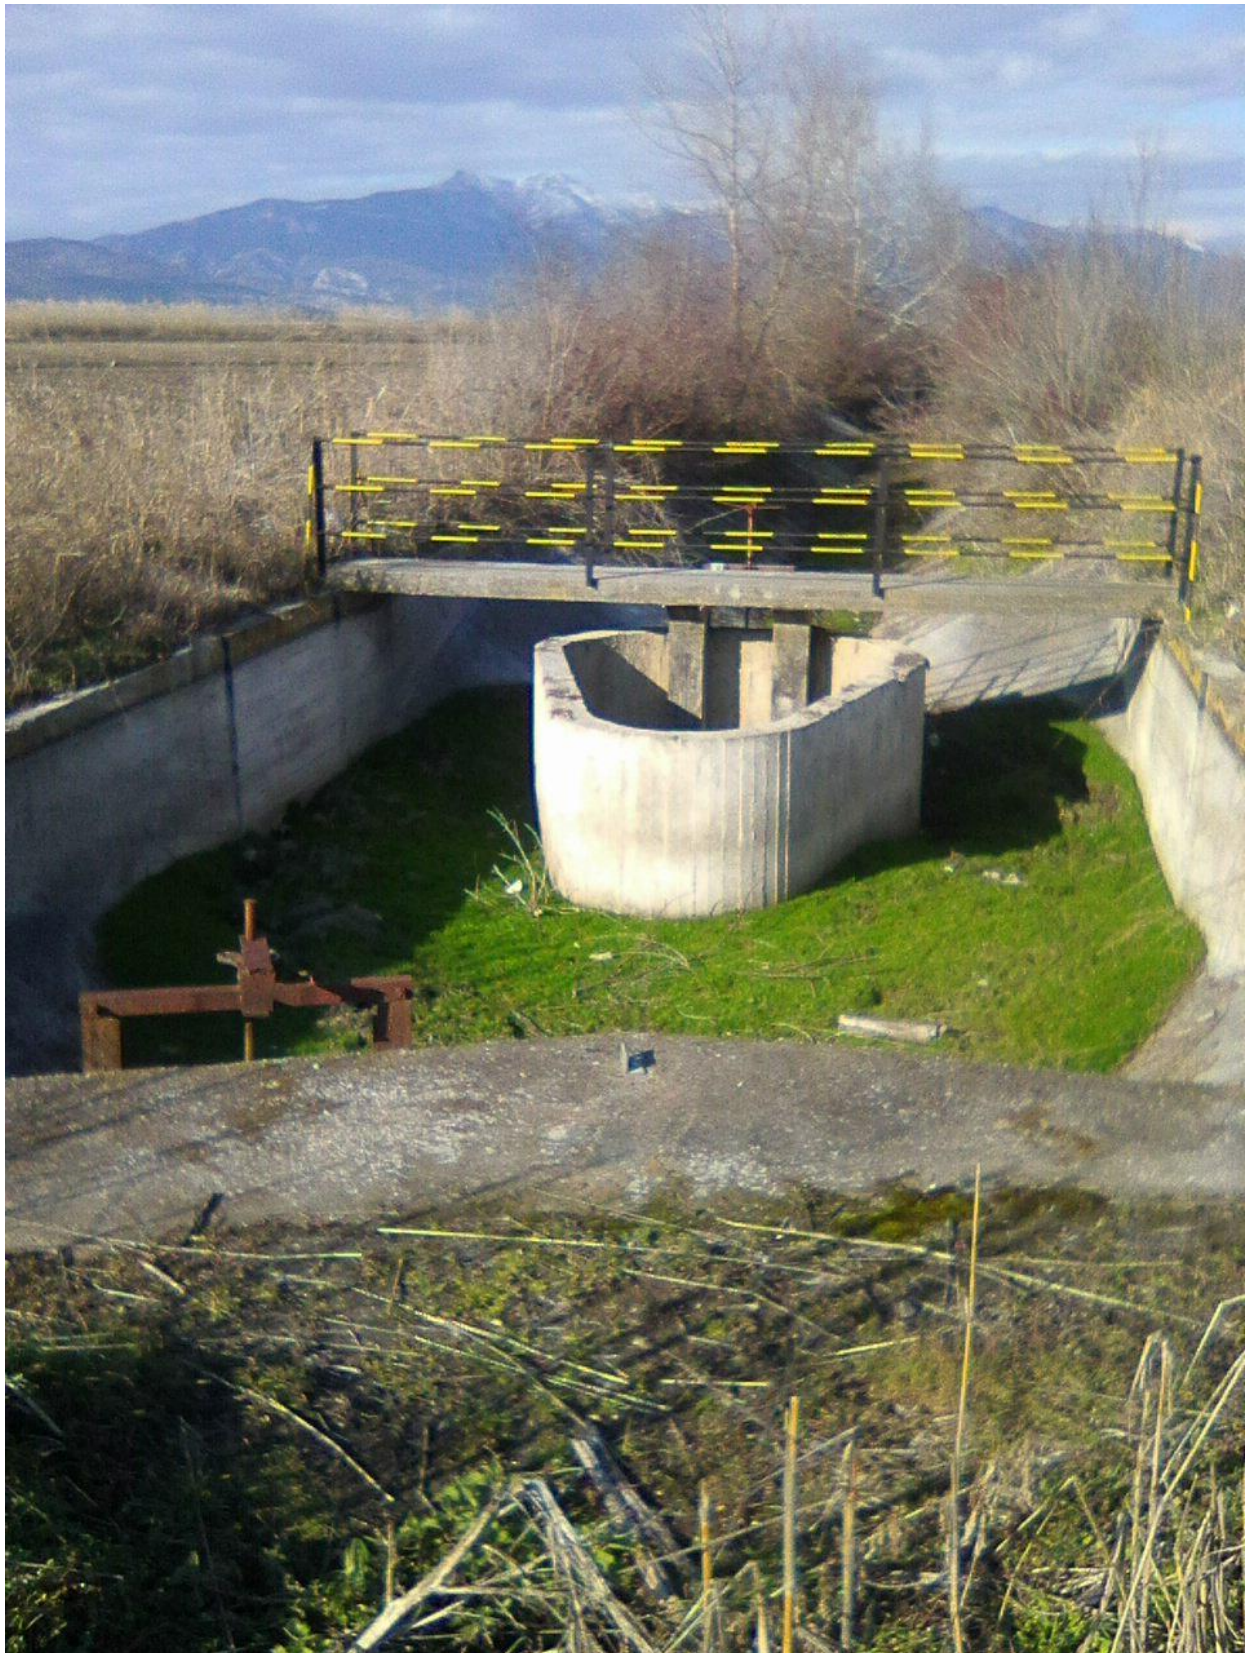
Φωτ. 8: Τερματικό σημείο δυτικής διώρυγας με ανάγκη καθαρισμού. Εντός το ελλειψοειδούς κάτοψης φρεατίου βρίσκεται αγωγός συνεχούς ροής ο οποίος υδροδοτεί ανατολικό υδατόρεμα.

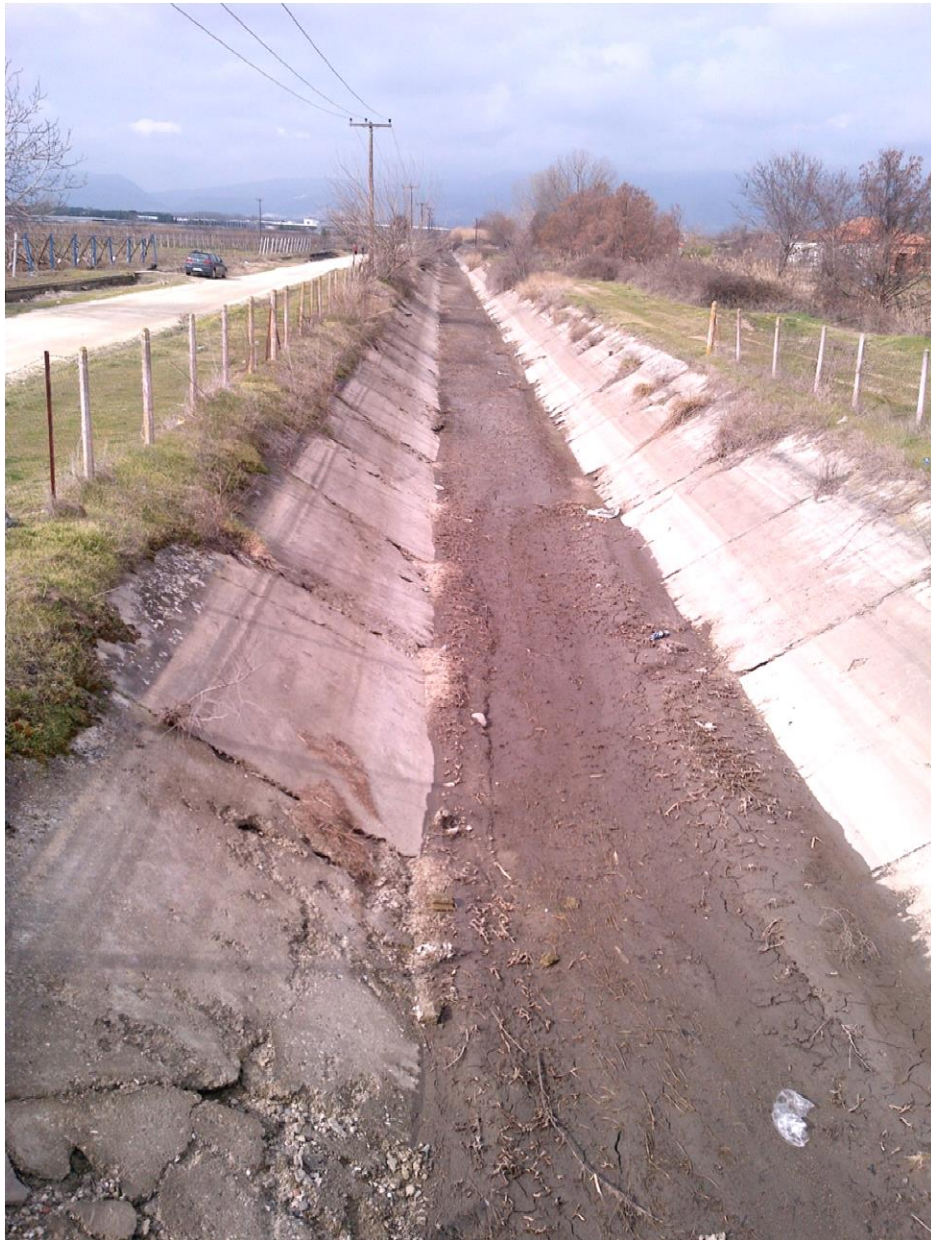
Φωτ. 10: Όψη ανατολικής διώρυγας με ανάγκη καθαρισμού και επιδιόρθωσης της επένδυσης των πρανών.

- Καθαρισμός φερτών υλικών και παρόχθιας βλάστησης.
- Ολική αποκατάσταση κάποιων τμημάτων της διώρυγας με διαμόρφωση πρανών, τοποθέτηση εξυγιαντικής στρώσης και δημιουργία χαλινού σκυροδέματος αγκύρωσης των πρανών επί του αναχώματος.
- Μερική επανεπένδυση κάποιων τμημάτων των πρανών με καθαίρεση των σκυροδεμάτων που έχουν υποστεί βλάβη, τοποθέτηση εξυγιαντικής στρώσης, καθαρισμός με υδροβολή των υφιστάμενων σκυροδεμάτων και δημιουργία χαλινού σκυροδέματος αγκύρωσης των πρανών επί του αναχώματος στα σημεία όπου είναι αυτό εφικτό.
- Καθαρισμός και συντήρηση των υπόλοιπων τμημάτων και τοπικές περιορισμένες επισκευές της επένδυσης του σκυροδέματος όπου απαιτείται.

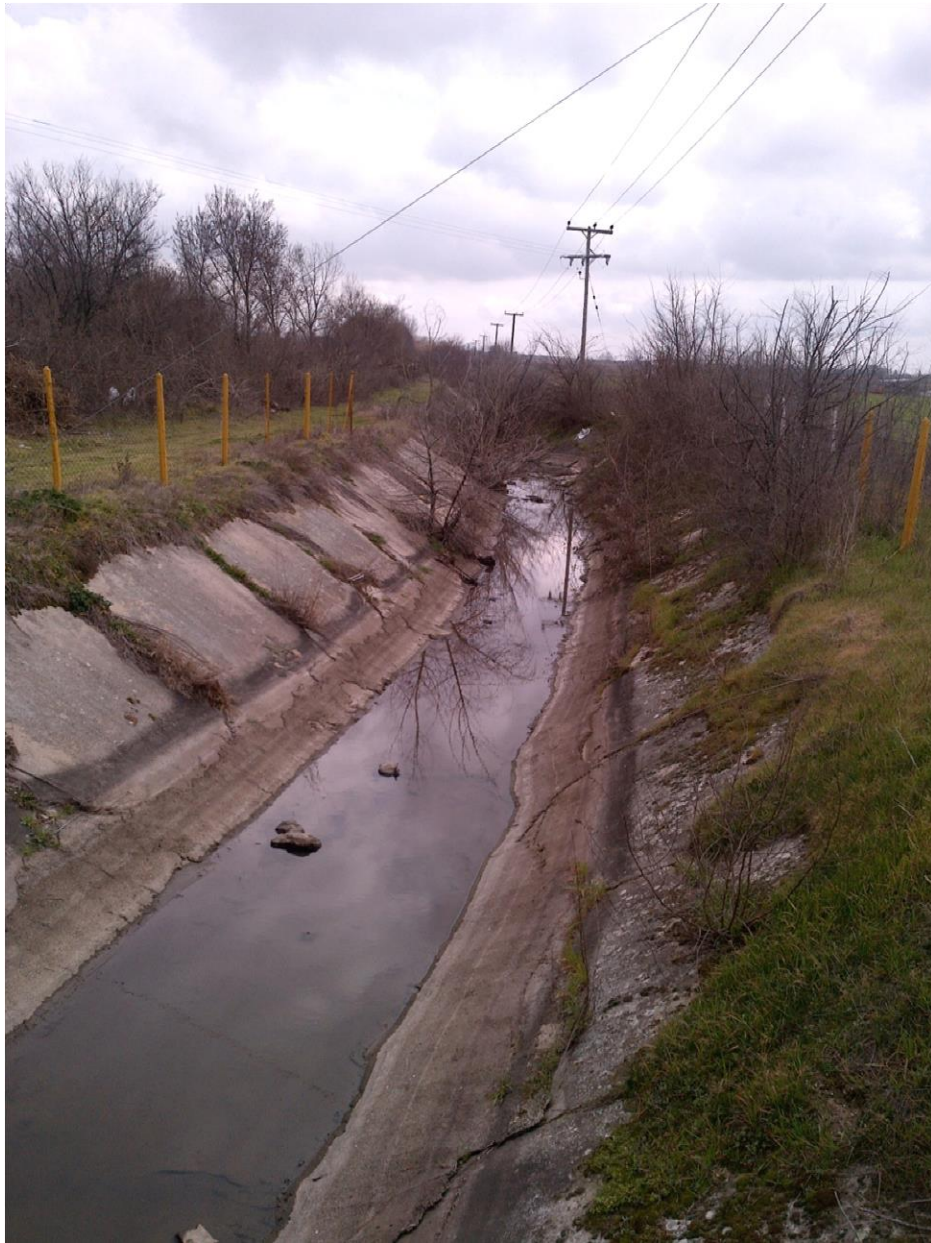
Φωτ. 11: Όψη ανατολικής διώρυγας με ανάγκη καθαρισμού και επιδιόρθωσης της επένδυσης των πρανών.

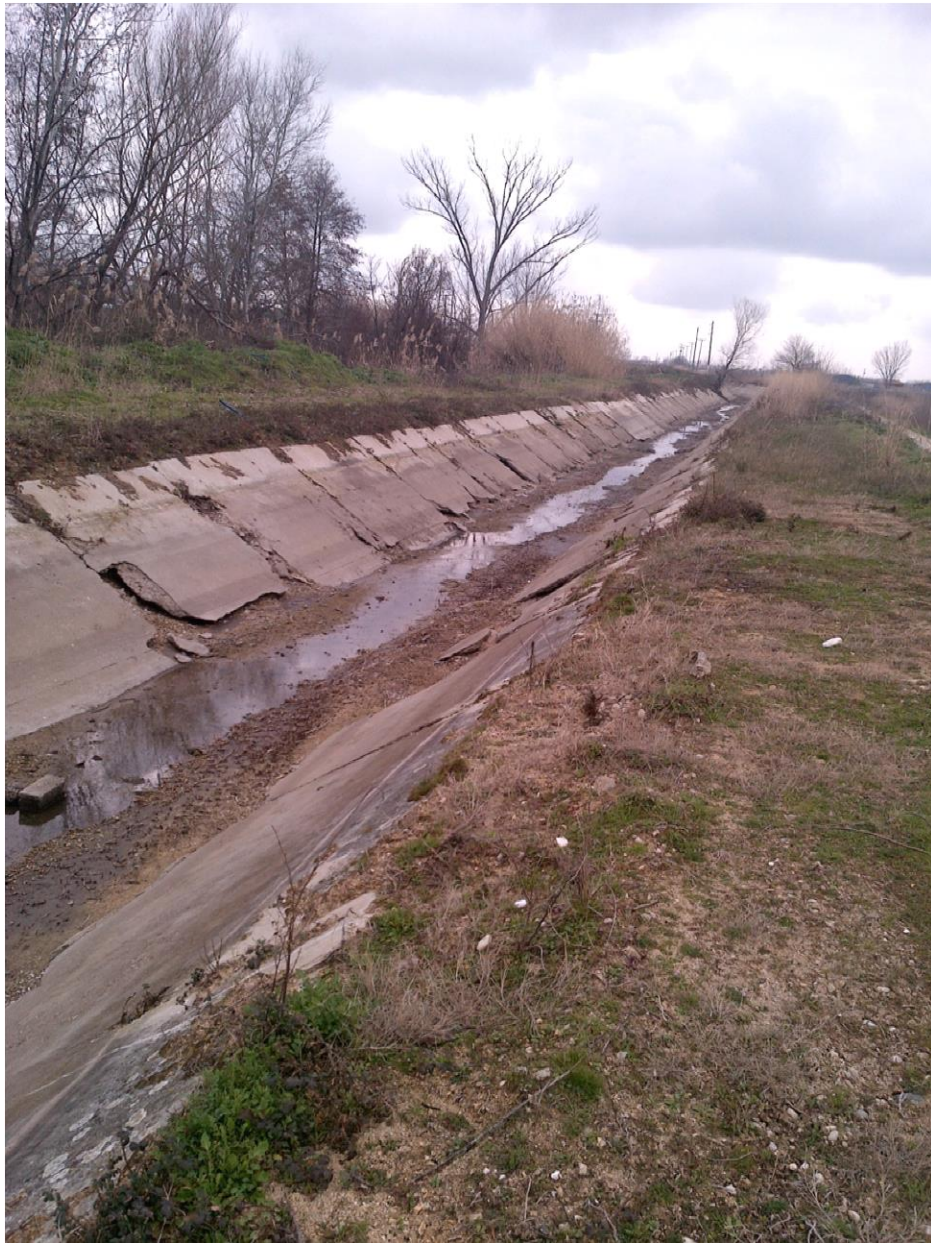
Φωτ. 12: Όψη ανατολικής διώρυγας με ανάγκη ολικής αποκατάστασης.

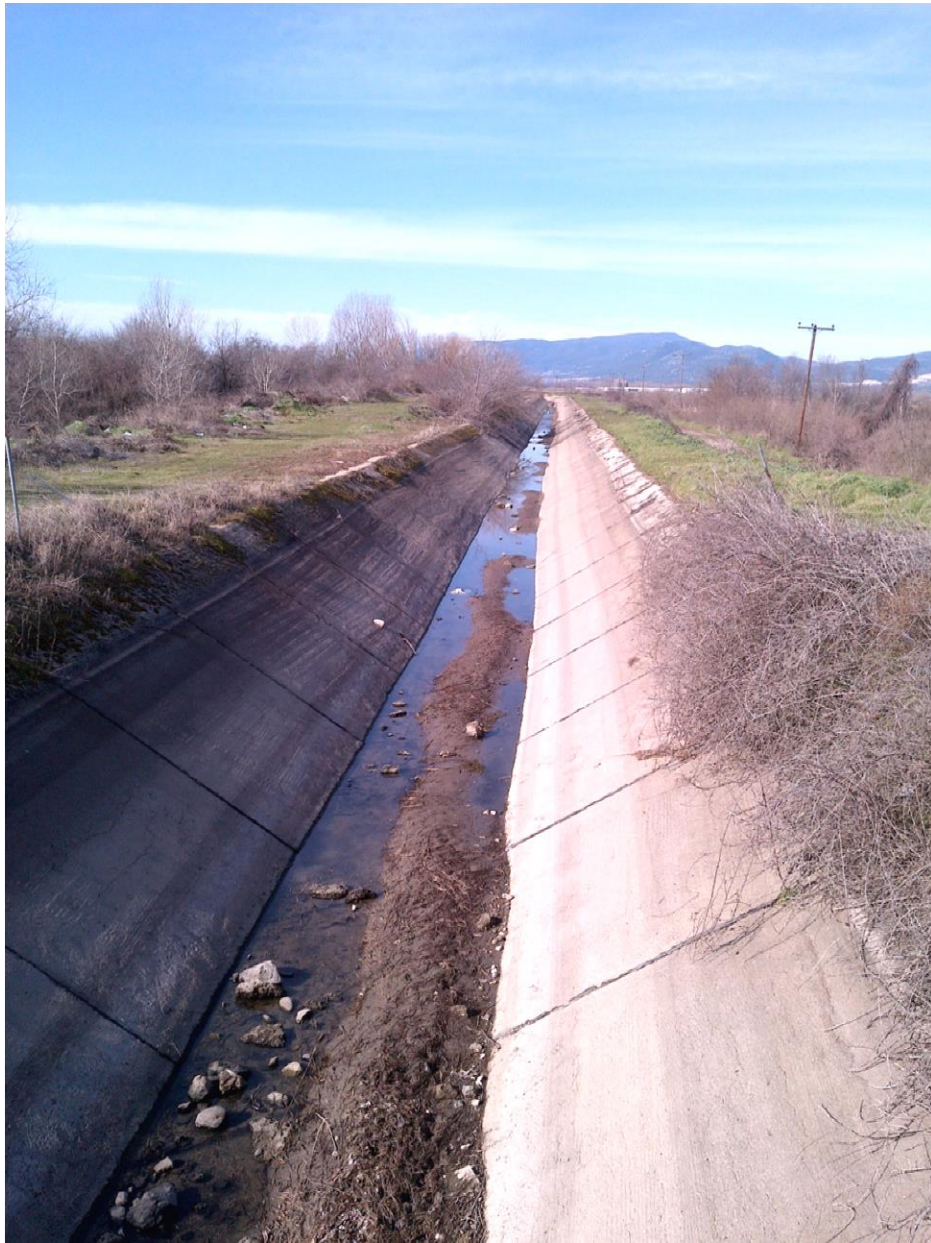
Φωτ. 13: Όψη ανατολικής διώρυγας με ανάγκη καθαρισμού των φερτών υλικών. Η επένδυση των πρανών βρίσκεται σε καλή κατάσταση.

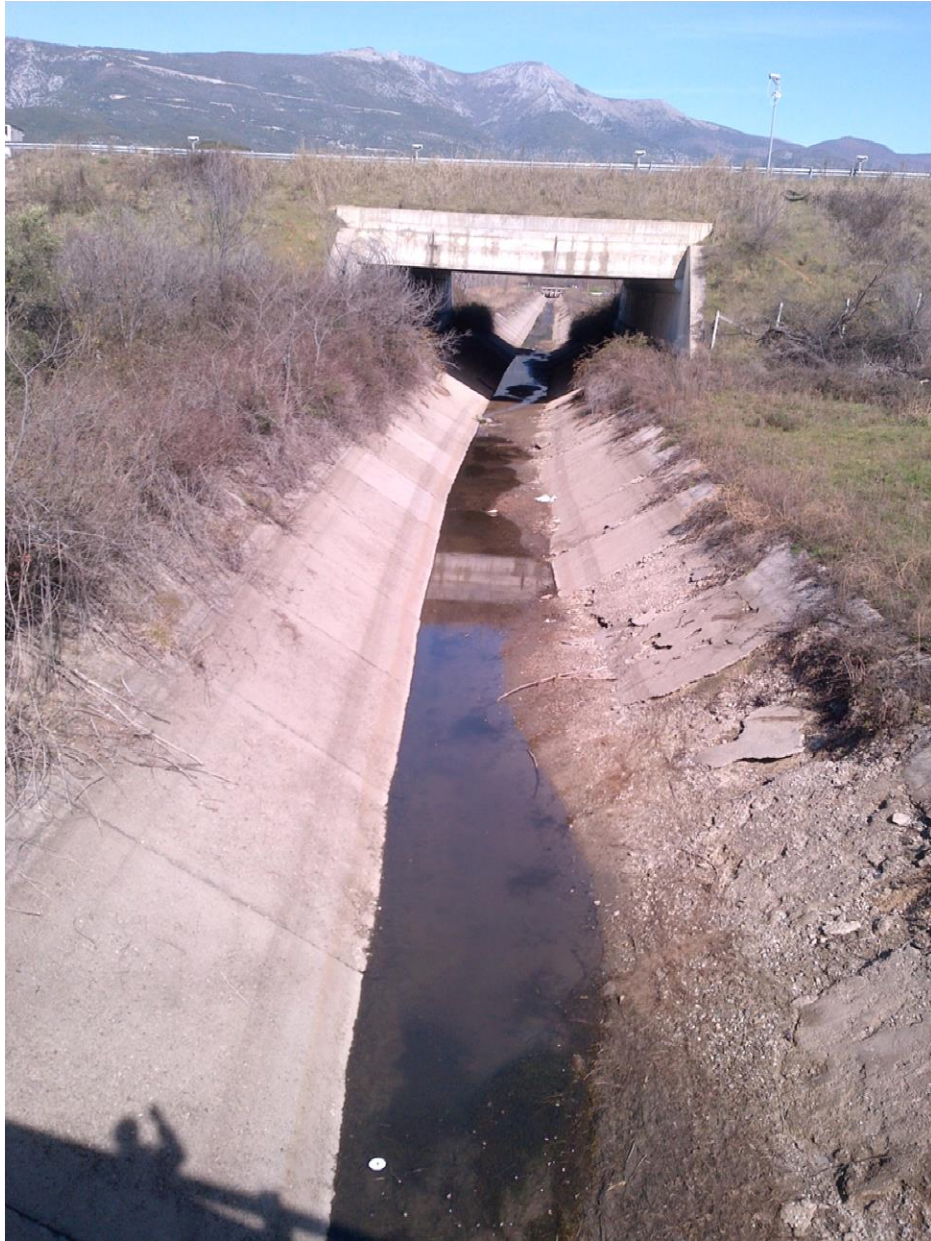
Φωτ.15: Όψη ανατολικής διώρυγας με ανάγκη καθαρισμού και επιδιόρθωσης της επένδυσης των πρανών από την ανατολική όχθη, πλησίον της αερογέφυρας της Εγνατίας Οδού.

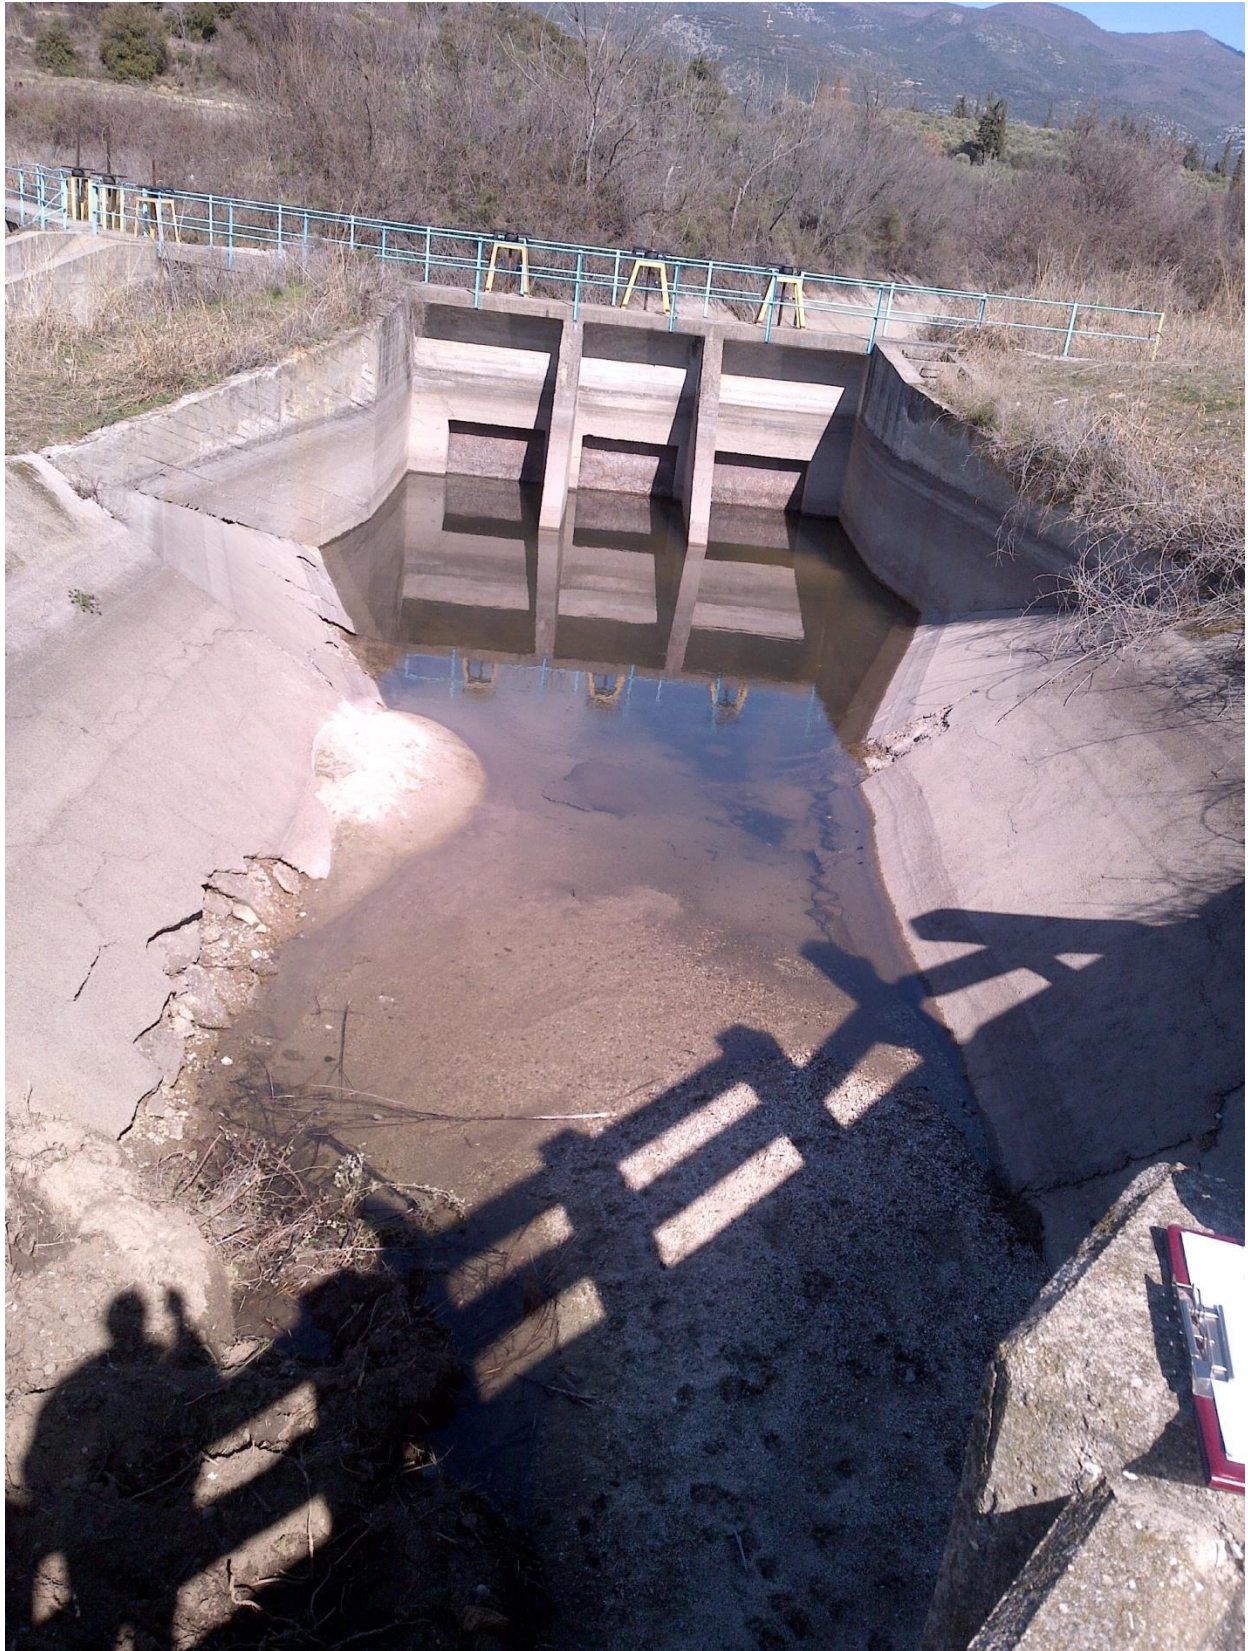
Φωτ. 16: Όψη ανατολικής διώρυγας και συγκεκριμένα των θυροφραγμάτων στην κεφαλή διαμέρισης ύδατος. Υπάρχει ανάγκη καθαρισμού του πυθμένα και επιδιόρθωσης των πρανών.
