# ΠΑΡΑΡΤΗΜΑ

Χάρτης 1 Περιοχή παρέμβασης ΕΟ2 ΑΝΘΕΙΑ - ΛΟΥΤΡΑ ΤΡΑΪΑΝΟΥΠΟΛΕΩΣ

## ΕΡΓΟ : "ΕΠΕΙΓΟΥΣΕΣ ΠΑΡΕΜΒΑΣΕΙΣ ΓΙΑ ΤΗΝ ΑΠΟΚΑΤΑΣΤΑΣΗ ΤΗΣ ΛΕΙΤΟΥΡΓΙΚΟΤΗΤΑΣ ΤΟΥ ΡΕΜΑΤΟΣ ΠΛΑΤΥ ΡΕΜΑ ΤΟΥ ΔΗΜΟΥ ΟΡΕΣΤΙΑΔΑΣ"

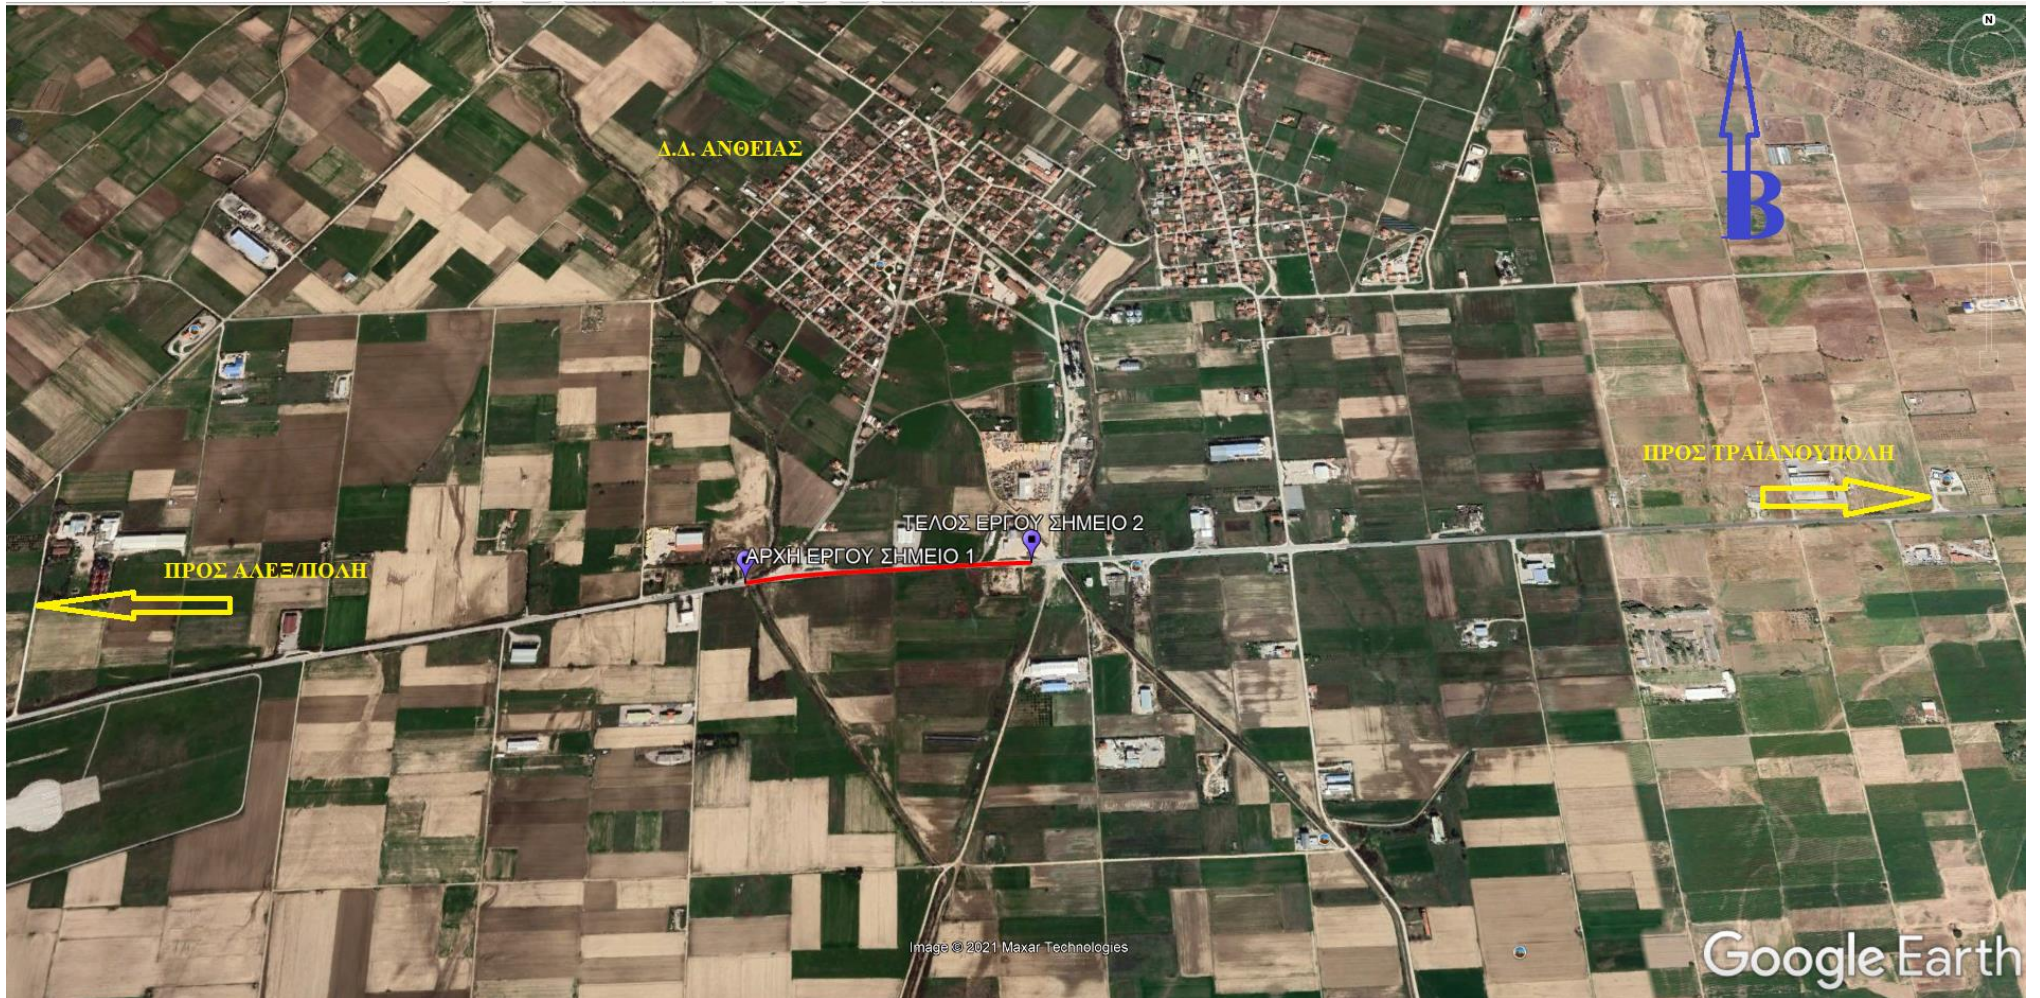
<b>Όνομασία</b>	<b>Συντεταγμένες MGRS</b>	<b>Μήκος βλάβης</b>	<b>Είδος βλάβης</b>
ΣΗΜΕΙΟ 1 ΑΡΧΗ ΕΡΓΟΥ	35TMF1458624076	590	ΑΛΙΓΑΤΟΡΙΚΑ, ΕΡΠΥΣΜΟΙ, ΑΠΟΣΑΘΡΩΣΕΙΣ ΚΑΙ ΑΠΟΞΗΛΩΣΕΙΣ
ΣΗΜΕΙΟ2 ΤΕΛΟΣ ΕΡΓΟΥ	35TMF1518424116

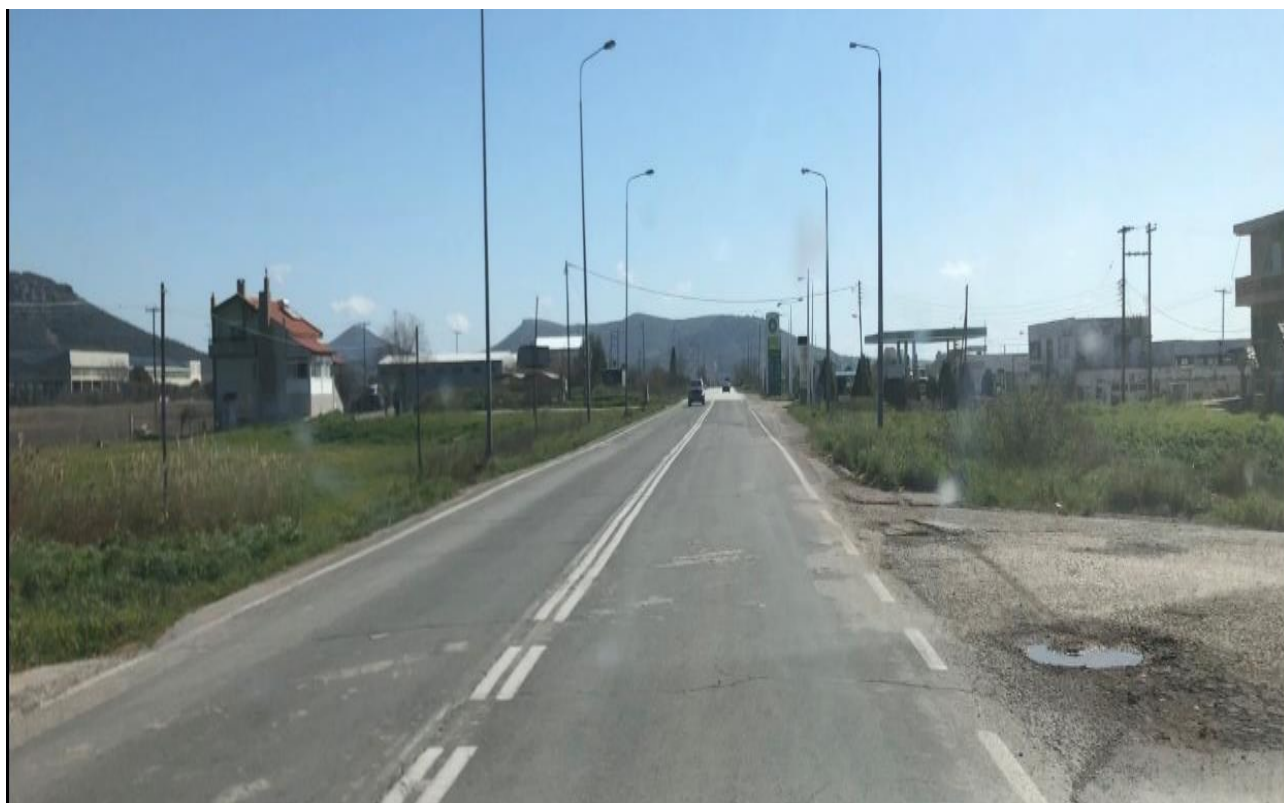
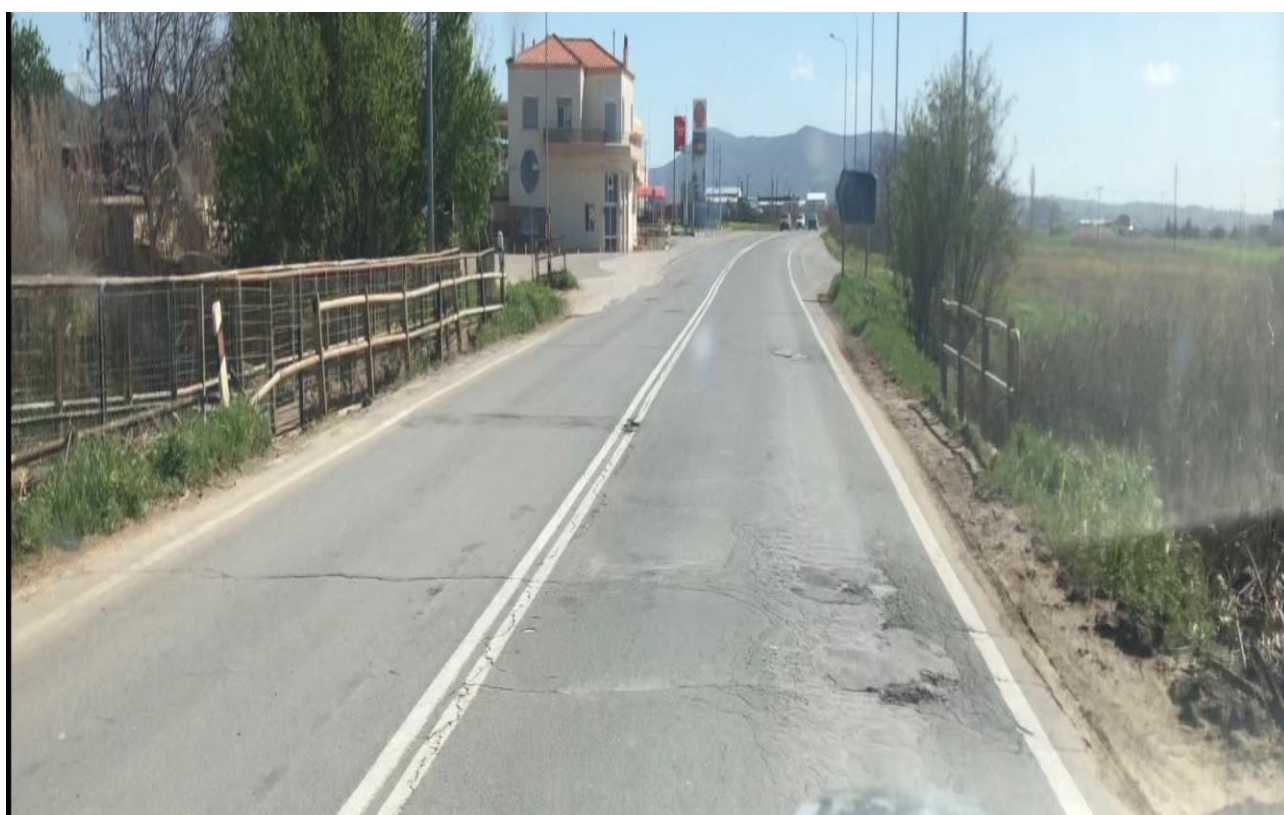
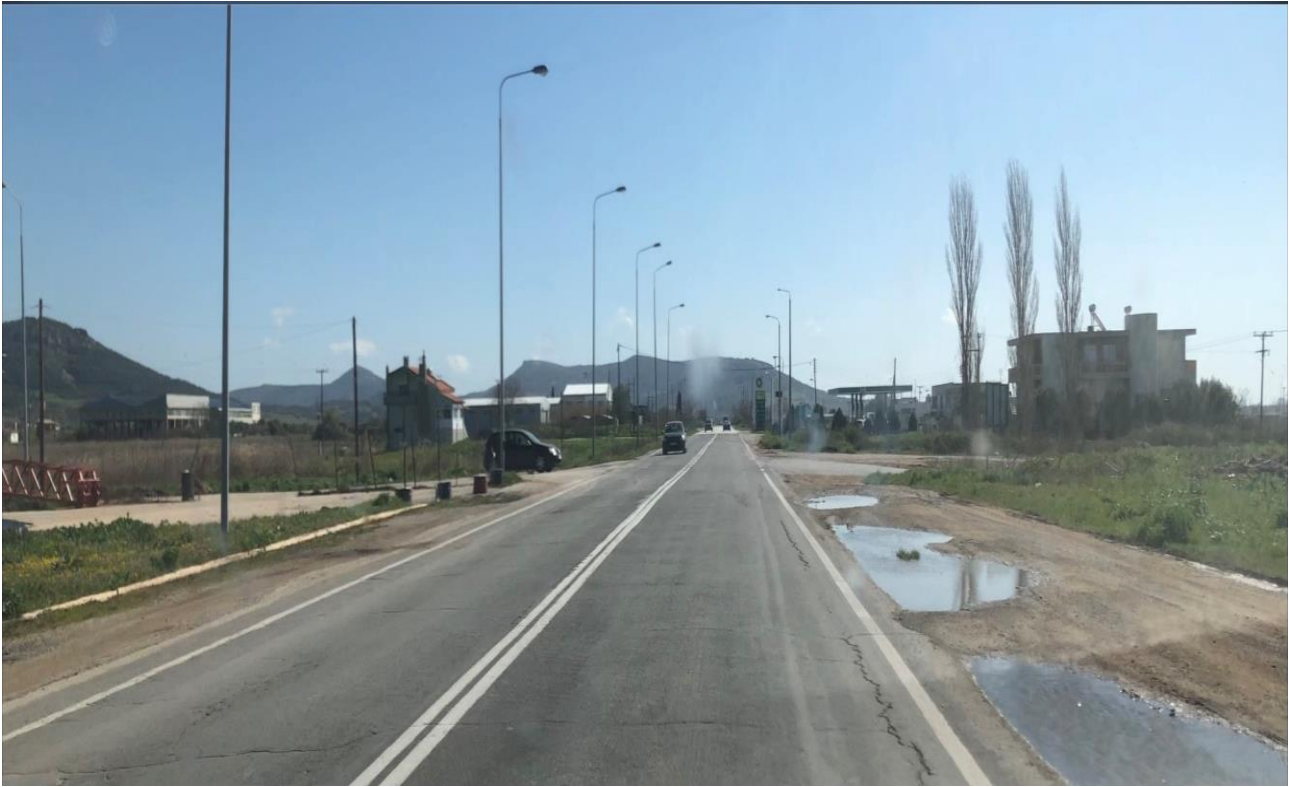
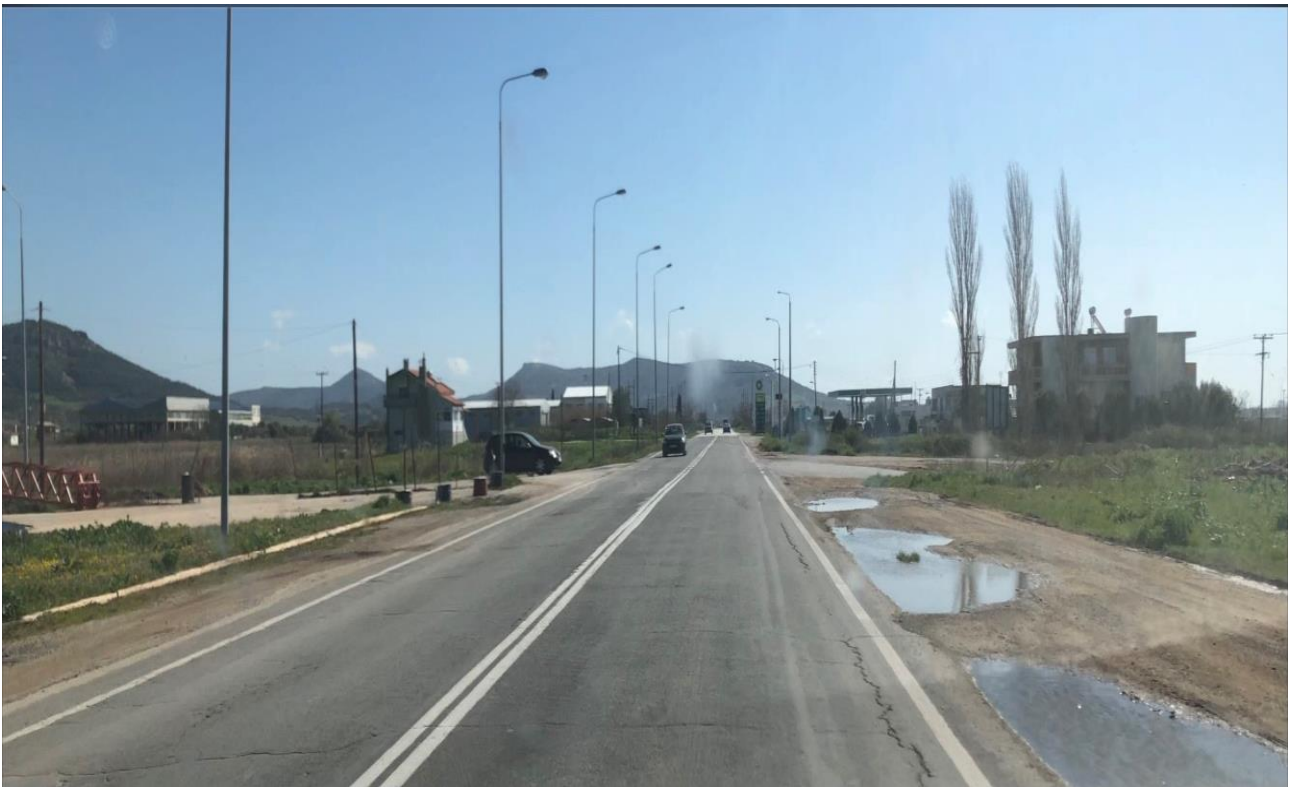
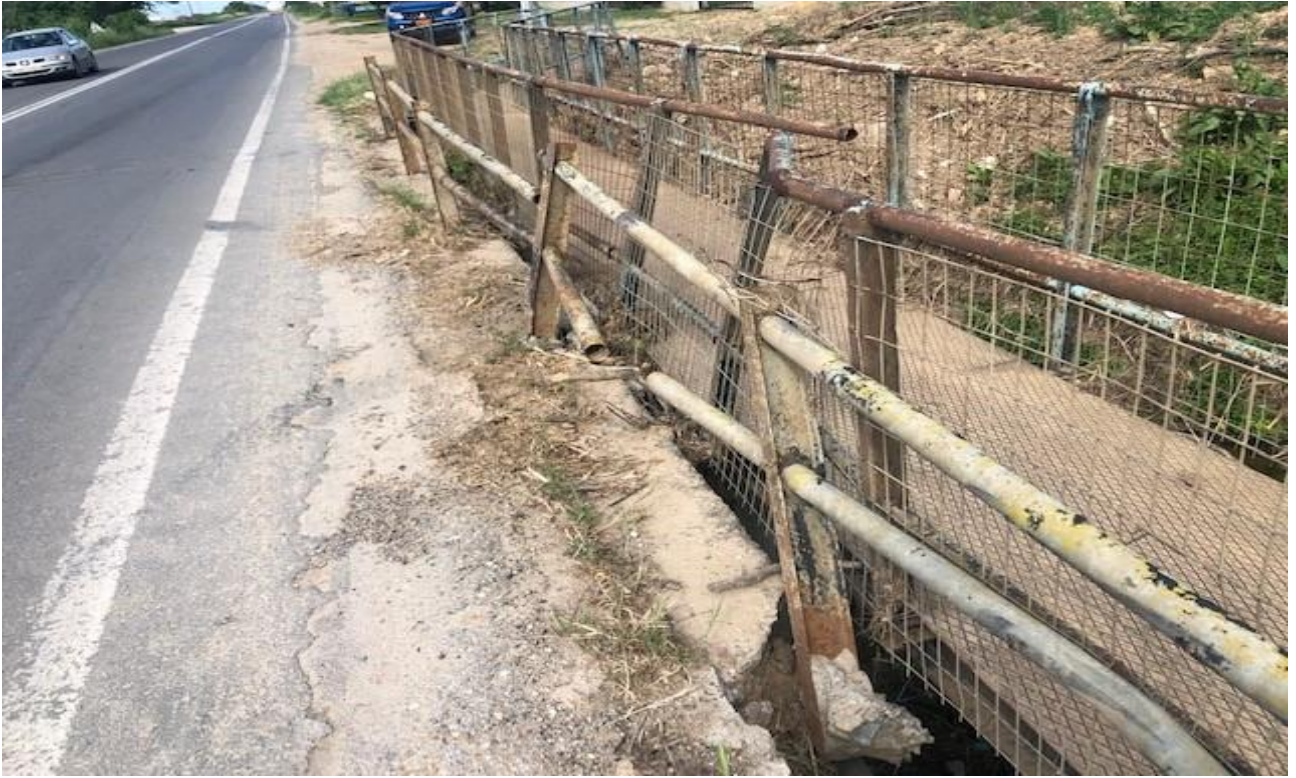
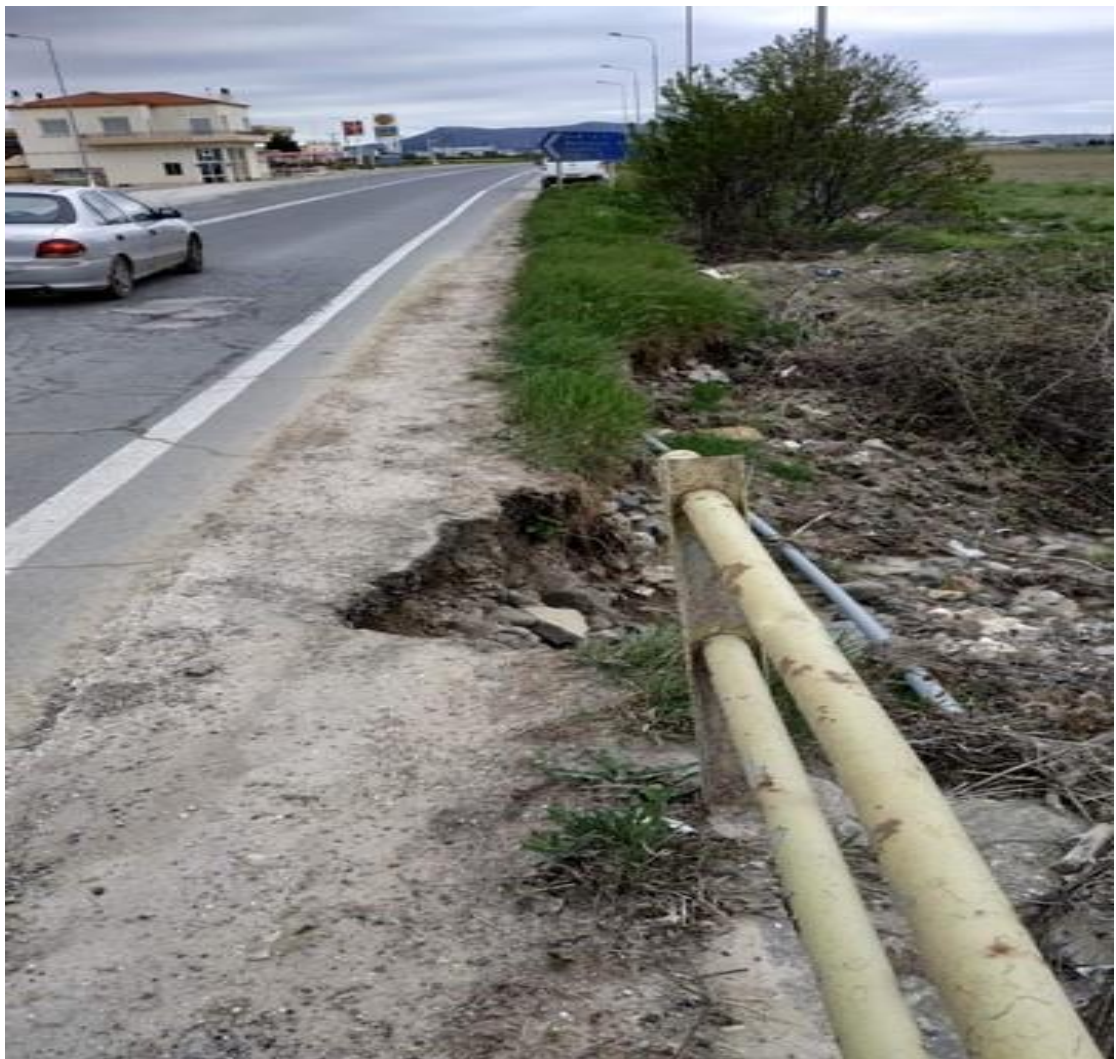
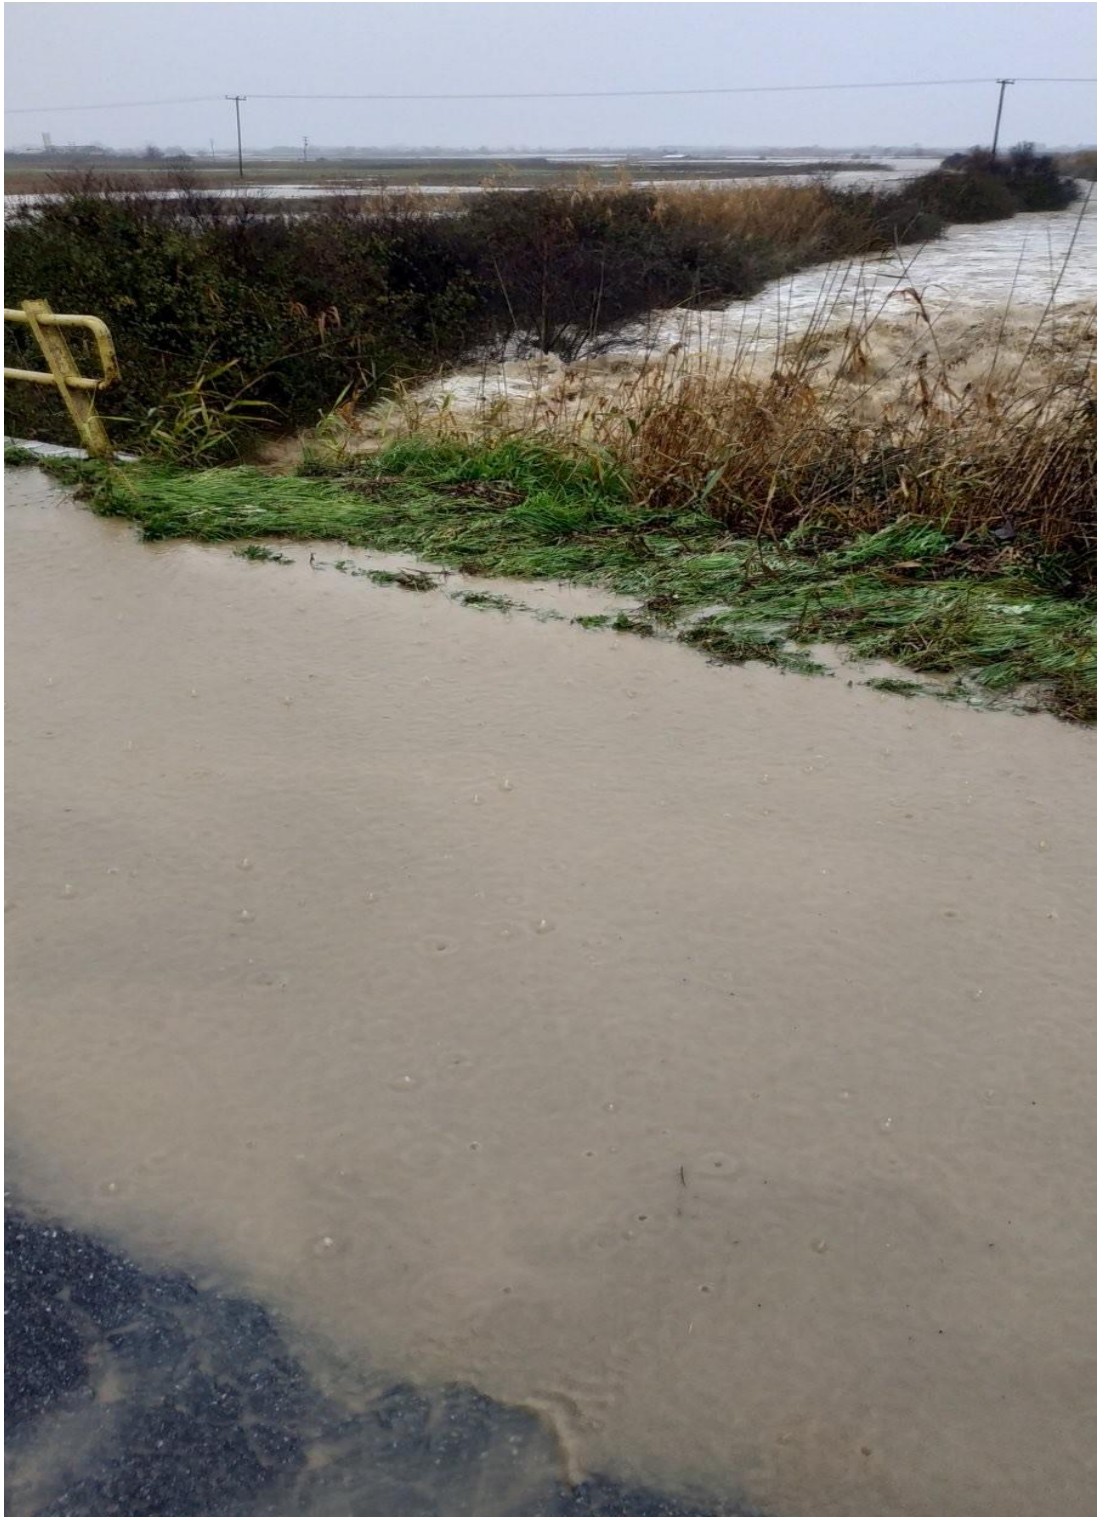
# ΕΝΔΕΙΚΤΙΚΕΣ ΦΩΤΟΓΡΑΦΙΕΣ

Αποκατάσταση φθορών της ΕΟ2 τμήμα Απαλός Τραϊανούπολης. Αποκατάσταση αλιγοτορικών, ερπυσμών, αποσαθρώσεων και αποξηλώσεων. Αντικατάσταση κατεστραμμένων στηθαίων και κιγκλιδωμάτων γεφυρών. Τα όμβρια ύδατα κατά την διάρκεια του πλημμυρικού φαινομένου στις 01/02/2021 σε πολλά σημεία υπερπηδούσαν το οδόστρωμα σε μεγάλο μήκος της Ε.Ο. 2 όχι μόνο σε σημεία ύπαρξης τεχνικών ή μικρών γεφυρών. Αποτέλεσμα ήταν να εμφανιστούν μεγάλες φθορές στο οδόστρωμα σε μεγάλο συνεχόμενο μήκος, όπως αποξηλώσεις, αποσαθρώσεις, ρωγμές αλιγάτορα και ερπυσμοί. Επίσης παρουσιάστηκαν φθορές σε τεχνικά κυρίως στα σημεία συναρμογής των πτερυγοτόιχων όπως και καταστροφή ή παράσχυση των στηθαίων και των κιγκλιδωμάτων τους.

Αντικατάσταση κατεστραμμένων στηθαίων γεφυρών τα οποία παρασύρθηκαν μαζί με τις βάσεις τους από τα όμβρια ύδατα .

Θα εκτελεστούν οι ακόλουθες εργασίες λαμβάνοντας υπόψη την επικίνδυνη θέση της παρέμβασης και την αναγκαιότητα αποκατάστασης αυτής κατά την διάρκεια της ημέρας :

Μαρκάρισμα της περιοχής ώστε τα όρια επέμβασης να μπαίνουν στα υγιή όμορα τμήματα κατά μισό μέτρο.

Τομή οδοστρώματος με ασφαλτοκόπτη διαμέτρου δίσκου έως Φ-450mm.

Απόξεση ασφαλτικού οδοστρώματος (φρεζάρισμα) σε βάθος έως 4 cm

Απόξεση ασφαλτικού οδοστρώματος (φρεζάρισμα) σε βάθος έως 6 cm

Ασφαλτική συγκολλητική επάλειψη

Ασφαλτικές συνδετικές (ισοπεδωτικές) στρώσεις συμπυκνωμένου πάχους 0,05 m

Ασφαλτική στρώση κυκλοφορίας συμπυκνωμένου πάχους 0,05 m ( με χρήση κοινής ασφάλτου Ε-17.2 Διαγράμμιση οδοστρώματος.
